### 2.3.3 地块利用现状

## 2、地块现状

## 2.4 地块周边情况调查

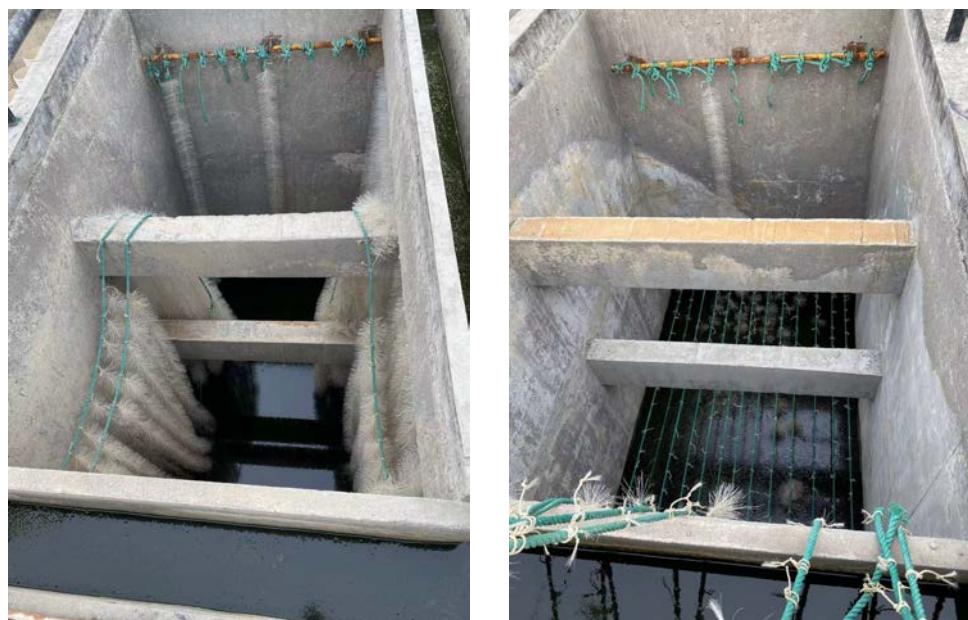
图 2.3-3 污水池现状照片

地块北侧污水站后续将继续使用，现该污水站水池比较干净，池内污泥、生产废水已全部清理，水池中的水主要为雨水，池内已做好防渗防漏等措施。

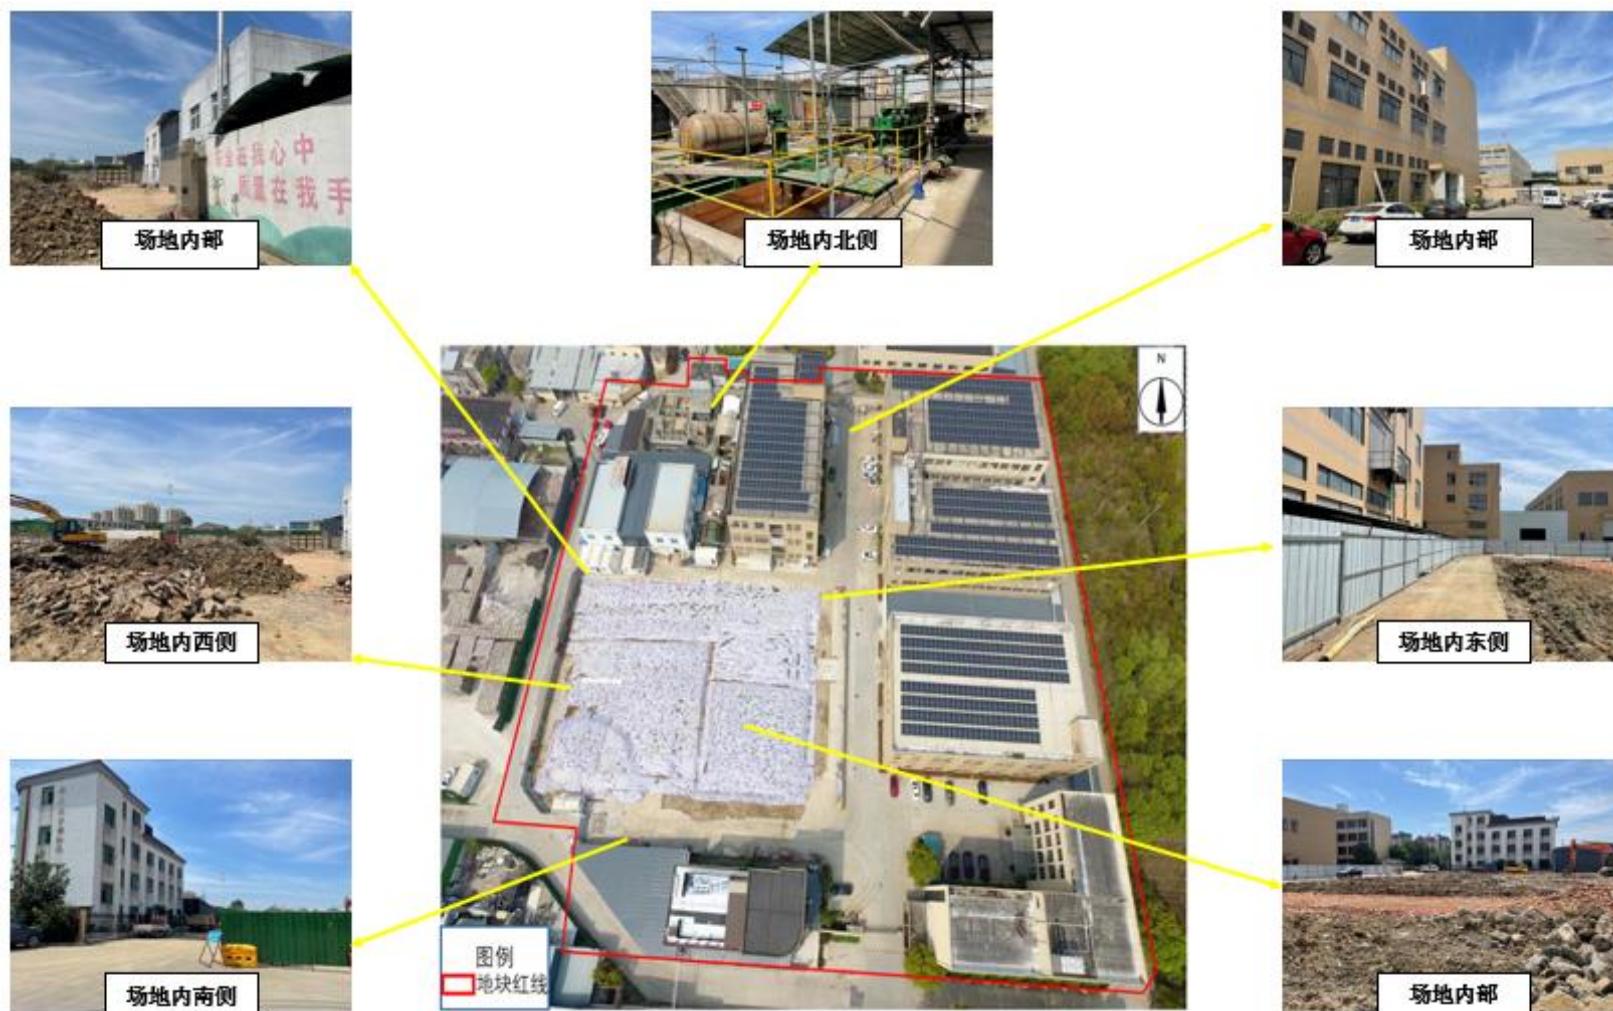
图 2.3-4 地块内现状照片

根据现场踏勘、卫星影像图查阅及人员访谈，原维修车间、原备用发电机房、污水处理区域及原宿舍楼仍保留，原维修车间及原备用发电机房租赁给海宁市呈洋五金厂，原一厂区域新建建筑作为海宁永力新材料有限公司及海宁永力电热科技有限公司生产仓储使用。

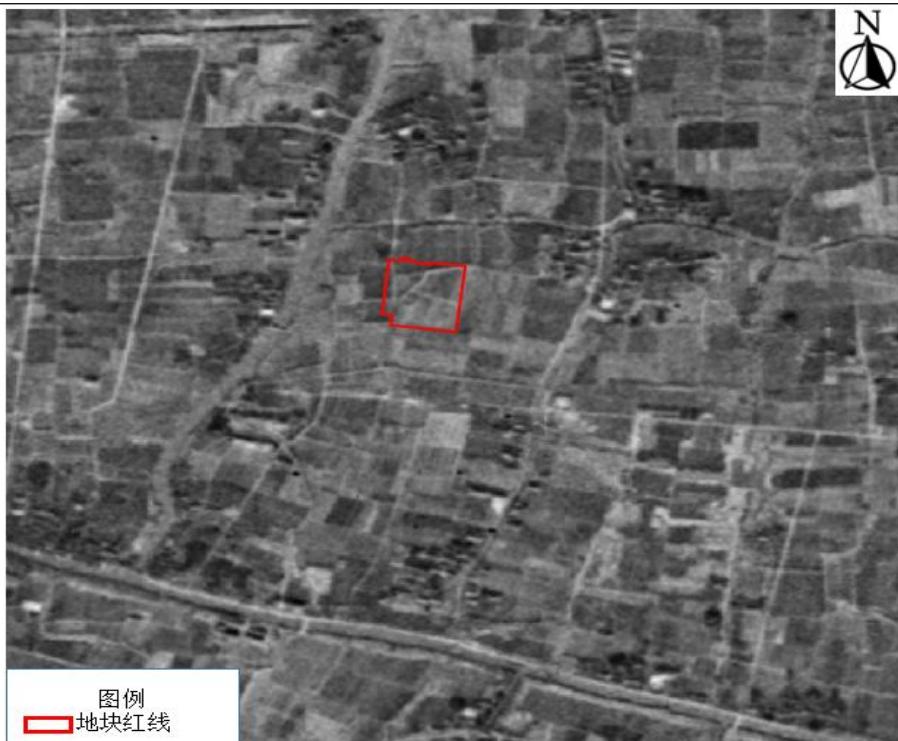
1970 年代影像图

历史情况：根据 70 年代影像图，该时期本地块周边均为农田及零散农户。

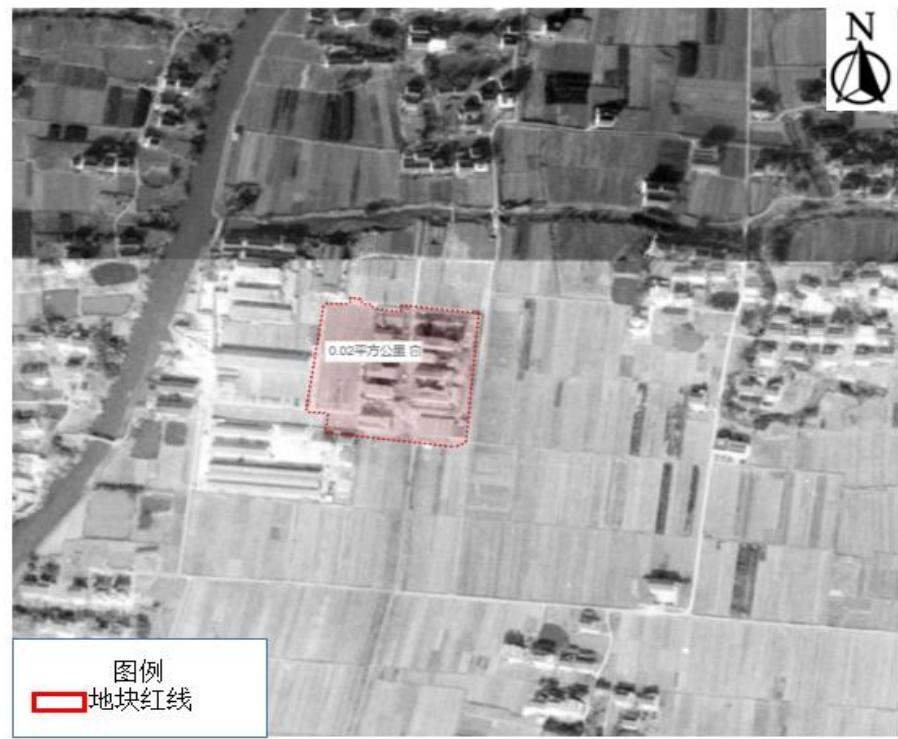
2000 年影像图

历史情况：根据 2000 年影像图，该时期地块周边左侧区域已存在工业企业，主要为郭店镇砖瓦二厂、郭店洗毛厂，周边农户较 70 年代有所增多

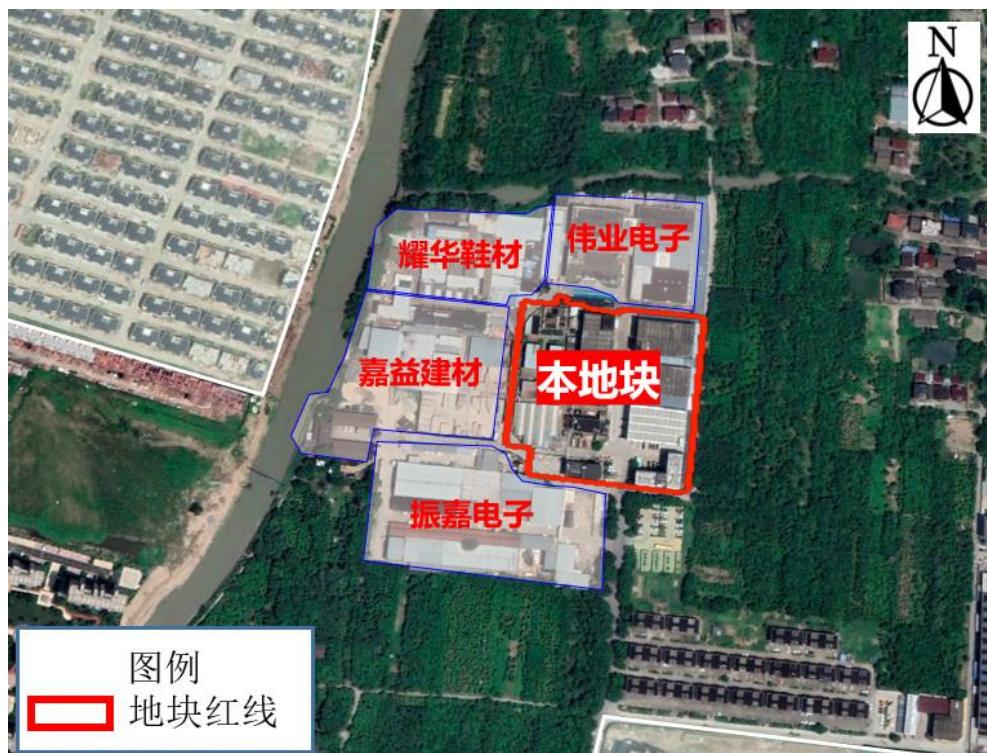
图 2.4-2 周边污染源分布图

企业名称	企业类型	方位	距离	主要工艺	产品名称	规模	备注
原海宁振嘉洗染有限公司	印染	南	10m	染色、漂洗、脱水	涤纶锦纶丝染色	1200 吨/年	2012 年停产，现为海宁振嘉电子股份有限公司
海宁振嘉电子股份有限公司	计算机、通信和其他电子设备制造业	南	10m	水洗、加热器组装、发泡、成型	服装水洗	57 万件/年	/
					PTC 加热器	250 万套/年	
					泡沫塑料	1200 吨/年	
海宁永力电子陶瓷有限公司	电气机械和器材制造业	北	紧邻	造粒、成型、加热固化、	PTC 发热元件	1 亿片	2017 年停产搬迁，现为海宁伟业电子有限公司
					PTC 空调加热器	300 万套

企业名称	企业类型	方位	距离	主要工艺	产品名称	规模	备注
海宁伟业电子有限公司	电子产品制造	北	紧邻	烧结、磨加工	铁氧体磁芯	3500 吨/年	/
					加热器	300 万套/年	/
					电子变压器	6000 万只/年	/
海宁嘉益建材有限公司	建材制造	西	紧邻	压砖成型	水泥砖	3000 万块/年	/
海宁耀华鞋材有限公司	制鞋	西	紧邻	密炼、开炼、风冷	橡胶鞋底	200 万双/年	/
海宁市洪欣电器有限公司	电气机械和器材制造业	西	紧邻	粗磨、精磨、抛光	陶瓷刀片	2000 万片/年	2020 年 12 月搬迁，现为海宁嘉益建材有限公司

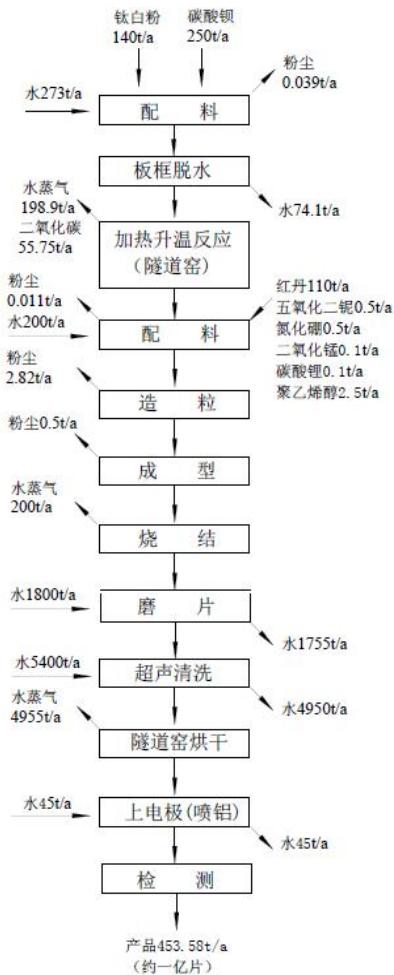
图 2.4-7PCT 发热元件生产工艺流程图

原海宁永力电子陶瓷有限公司生产工艺流程见下图：

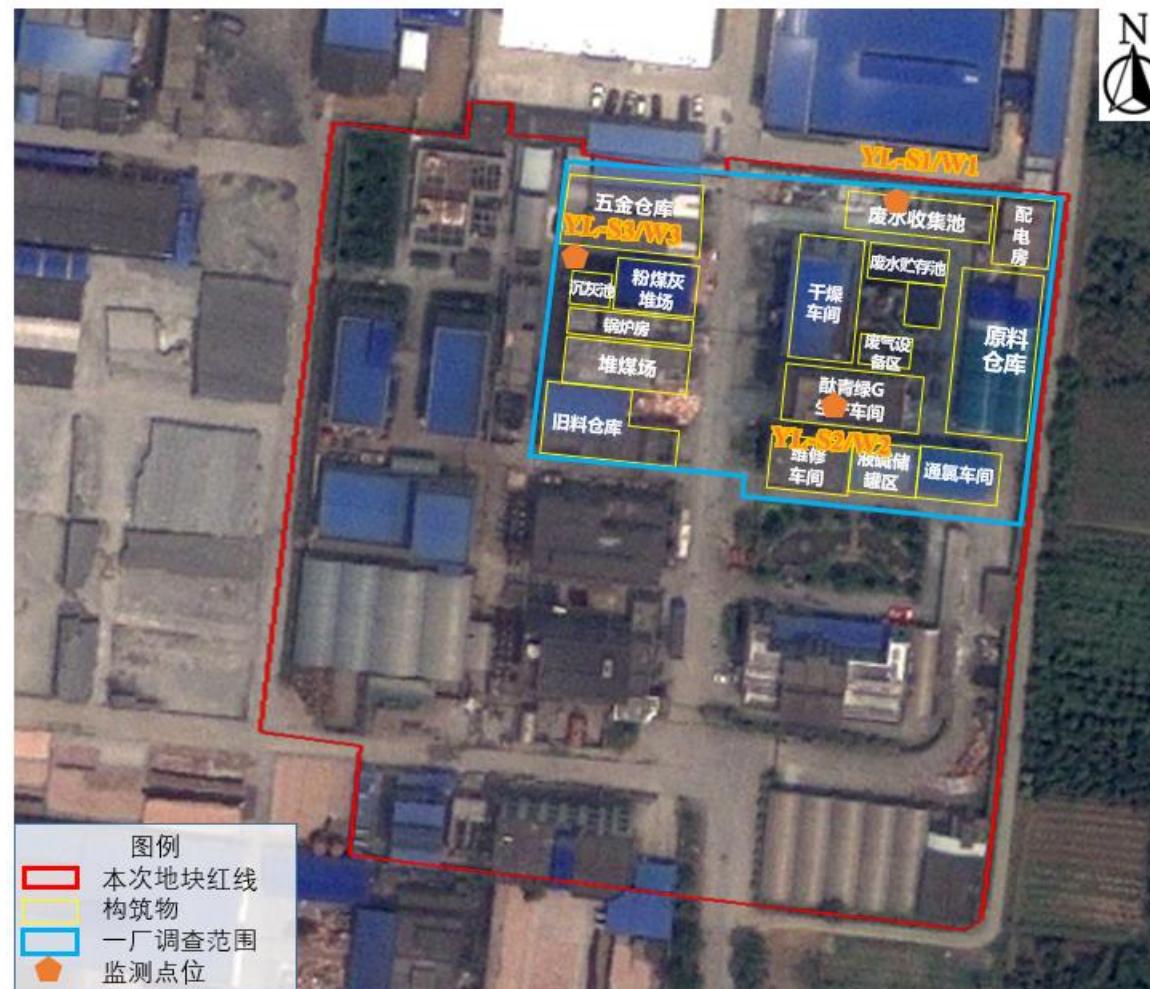
图 2.5-1 原采样布点图

该场地内共设置3个土壤采样点、3个地下水监测井。采样深度为0~6m；土壤检测指标有：pH值、GB36600表1中45项、对硝基甲苯、TPH；地下水检测指标有：pH值、氨氮、耗氧量、GB36600表1中45项、对硝基甲苯、TPH。

(2) 该调查采集送检的地下水样品中，部分检出苯、氯苯、1,2-二氯苯，氯苯是本地块涉及的特征污染物，苯、1,2-二氯苯可能来自于氯苯在自然环境条件下的转化。YL-W2 点位氯苯检测值  $214\mu\text{g}/\text{L}$  明显偏高，占标率 35.7%，该点位位于原酞菁绿 G 生产车间内，表明原化工厂生产过程对地块内地下水产生了一定影响。

(3) YL-W3 点位检测出 4-硝基甲苯，该点位靠近海宁市郭店化工二厂污水处理站，目前正在使用，4-硝基甲苯是该厂使用的主要原料，表明其生产过程对本地块地下水产生了一定影响。

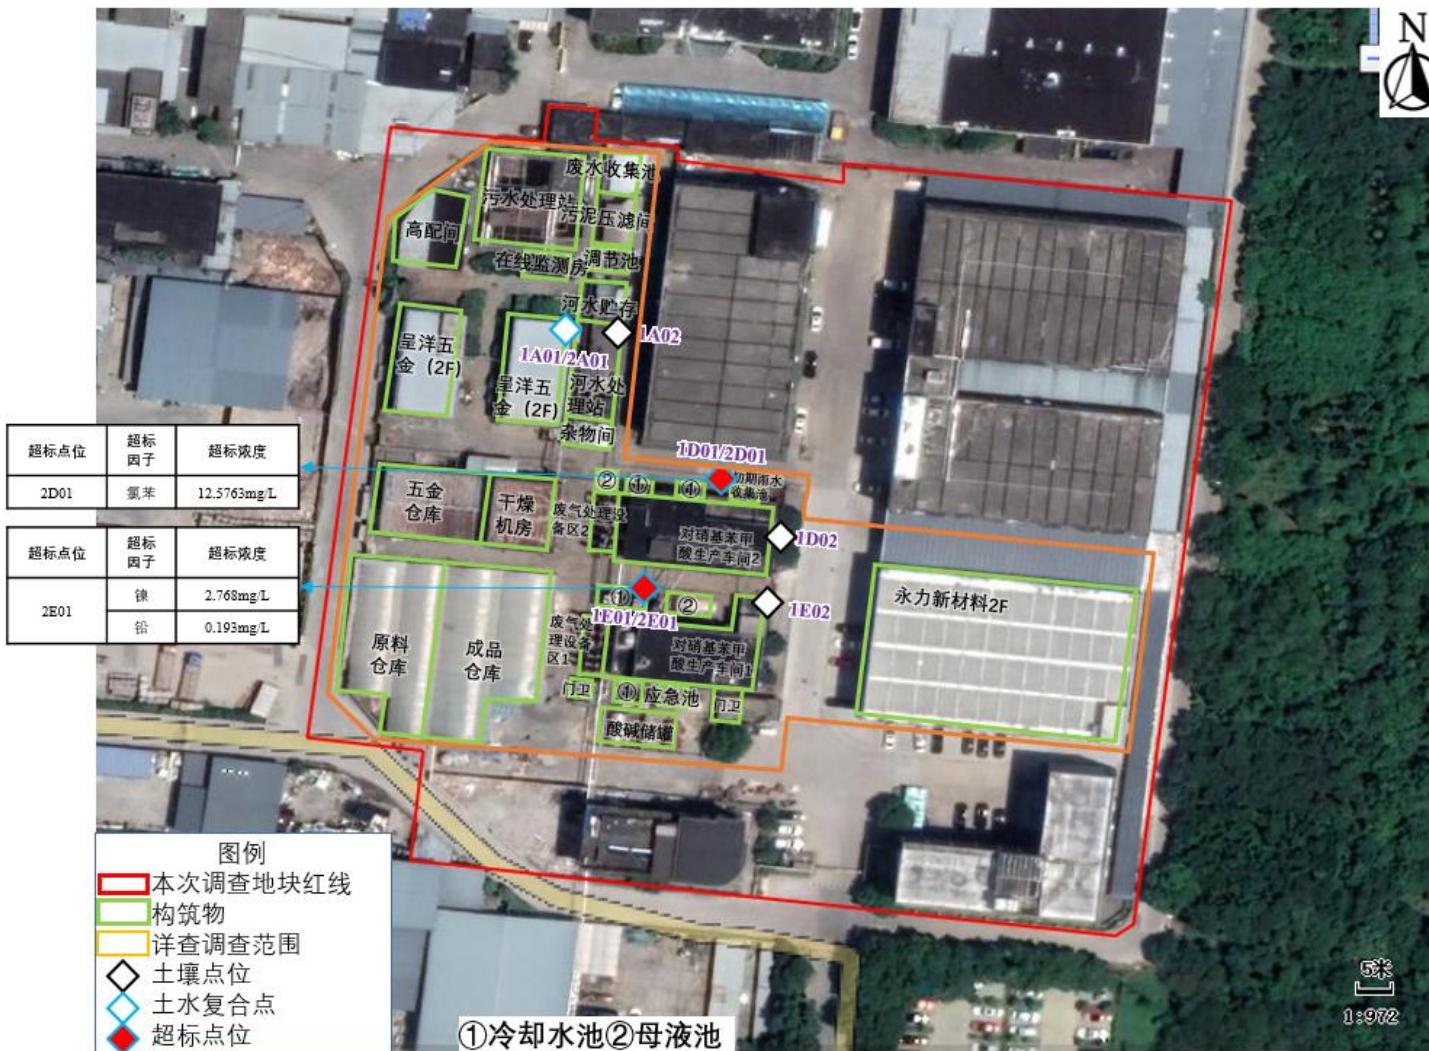
图 2.5-2 重点行业企业用地详查点位布设图（引用）

根据《海宁市郭店化工二厂地块疑似污染地块布点采样方案》检测数据，本企业地块在详查阶段土壤中未发现超标现象，地下水镍、铅、氯苯超《地下水质量标准》（GB/T 14848-2017）IV类标准，建井深度为6m，其余地下水监测指标未超过相应评价标准。具体超标检测结果见表2.5-3。

点位编号	布点区域	布点位置	经度（° E）	纬度（° N）	超标因子	检出值	IV类限值
2D01	长期进行对硝基苯甲酸的生产区域	离对酸车间北侧1.1m	120.555144	30.458161	氯苯	12.6mg/L	0.6mg/L
2E01	长期进行对硝基苯甲酸的生产区域	离酸吸收塔北面1.2m	120.554988	30.457989	镍	2.8mg/L	0.1mg/L
					铅	0.2mg/L	0.1mg/L

综合以上数据，本地块2D01点位氯苯超《地下水质量标准》（GB/T 14848-2017）IV类限值，可能来源于原料氯苯的装卸和暂存，泄漏、遗撒、倾倒等情况均可能造成地下水污染物超标。

2E01点位镍、铅超《地下水质量标准》（GB/T 14848-2017）IV类标准，该点位位于酸吸收塔附近，离生产车间及污水池等也较近，因此生产过程中废水的跑冒滴漏可能导致地下水污染物超标。

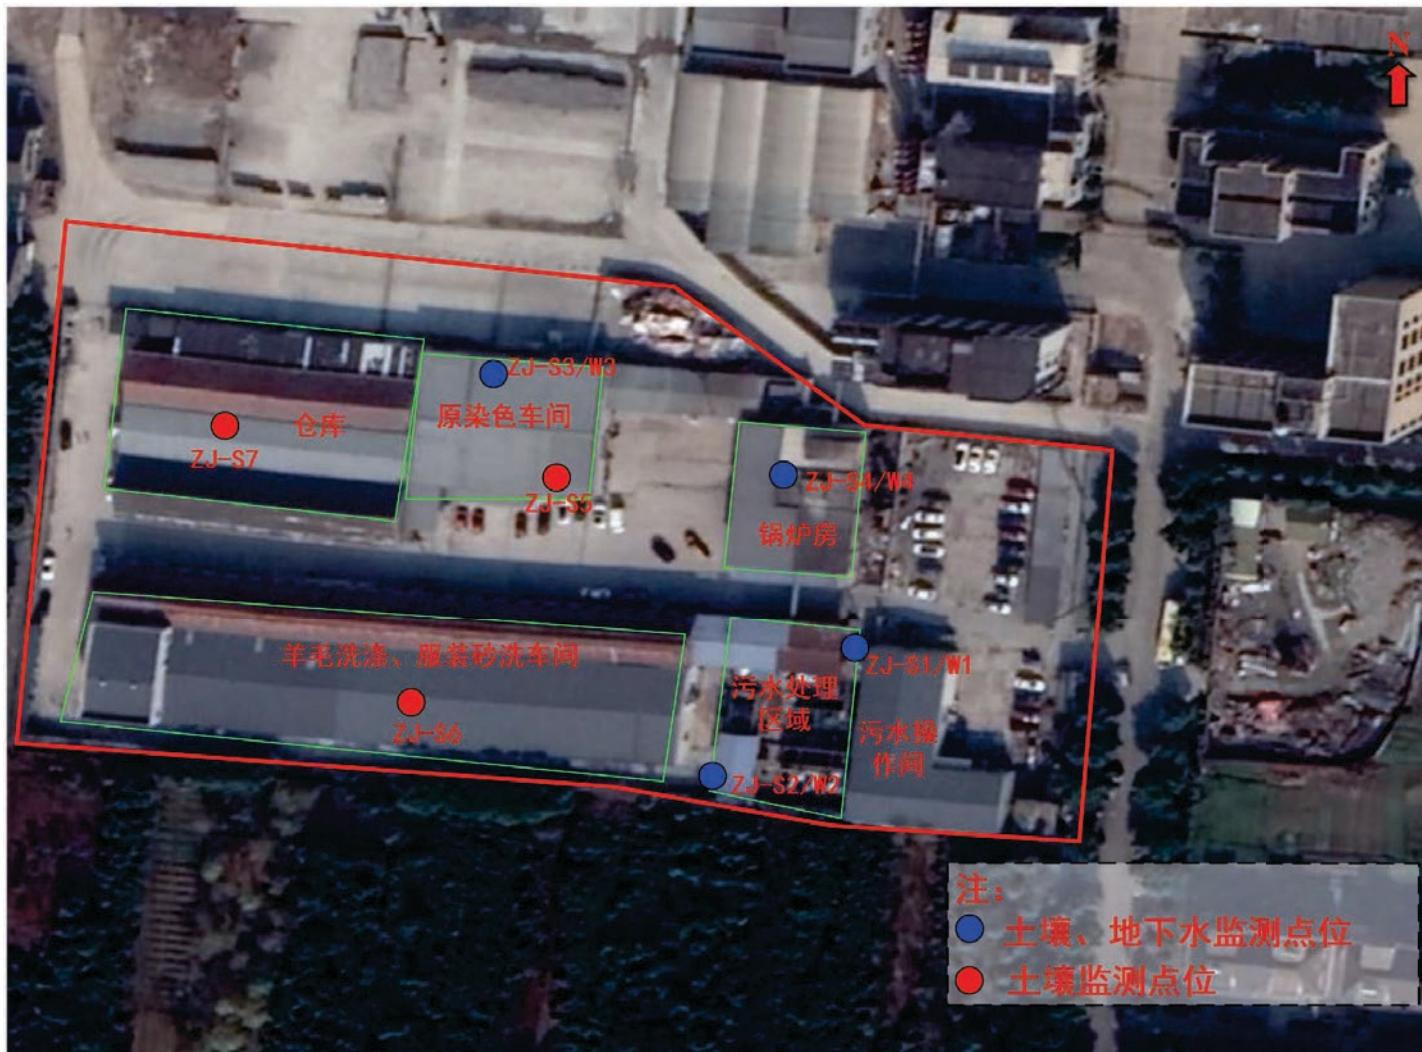
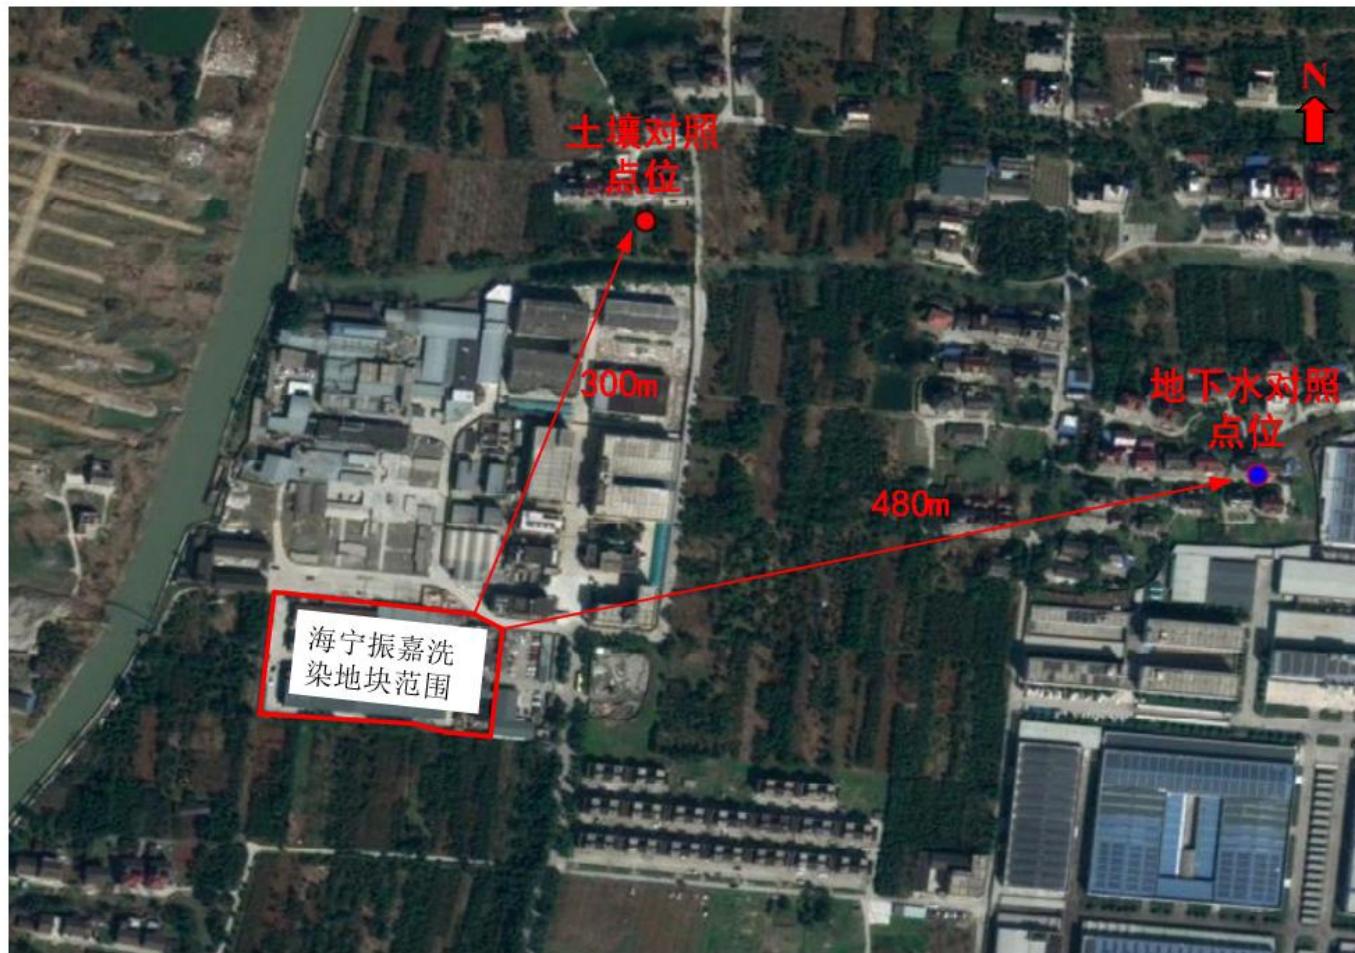
图 2.5-3 原海宁振嘉洗染有限公司疑似污染地块场地环境初步调查采样布点图（引用）

采样点类型	采样点	区域	采样/建井深度
土样/地下水	ZJ-S1/W1	污水处理区域	6m
	ZJ-S2/W2	污水处理区域	6m
	ZJ-S3/W3	原染色车间	6m
	ZJ-S4/W4	锅炉房	6m
土壤	ZJ-S5	原染色车间	4.5m
	ZJ-S6	原羊毛洗涤、服装砂洗车间	4.5m
	ZJ-S7	原仓库	3m
土样	WY-S7（对照点位）	地块北侧 300m 处	0.2m
地下水	YL-W4（对照点位）	地块东北侧 480m 处	/

调查结果：根据《原海宁振嘉洗染有限公司疑似污染地块场地环境初步调查报告》（2019.8），该地块场地内土壤未出现污染物超出《土壤环境质量建设用地土壤污染风险管理标准（试行）》（GB36600-2018）中的第二类用地筛选值。其中铬低于《污染场地风险评估技术导则》（DB33/T892-2013）中的商服及工业用地筛选值。

地下水点位 ZJ-W2 氨氮指标、ZJ-W4 高锰酸盐指数超过了《地下水质量标准》（GB/T 14848-2017）IV 类限值，水质现状为V类。该场地内地下水不涉及饮用地下水及生活饮用水水源的情况，地下水未出现特征污染物超出《地下水质量标准》（GB/T14848-2017）IV 类水限值，石油烃（C<sub>10</sub>~C<sub>40</sub>）未超出《上海市生态环境局关于印发<上海市建设用地土壤污染状况调查、风险评估、风险管控与修复方案编制、风险管控与修复效果评估工作的补充规定（试行）>的通知》（沪环土[2020]62号）中二类用地筛选值。

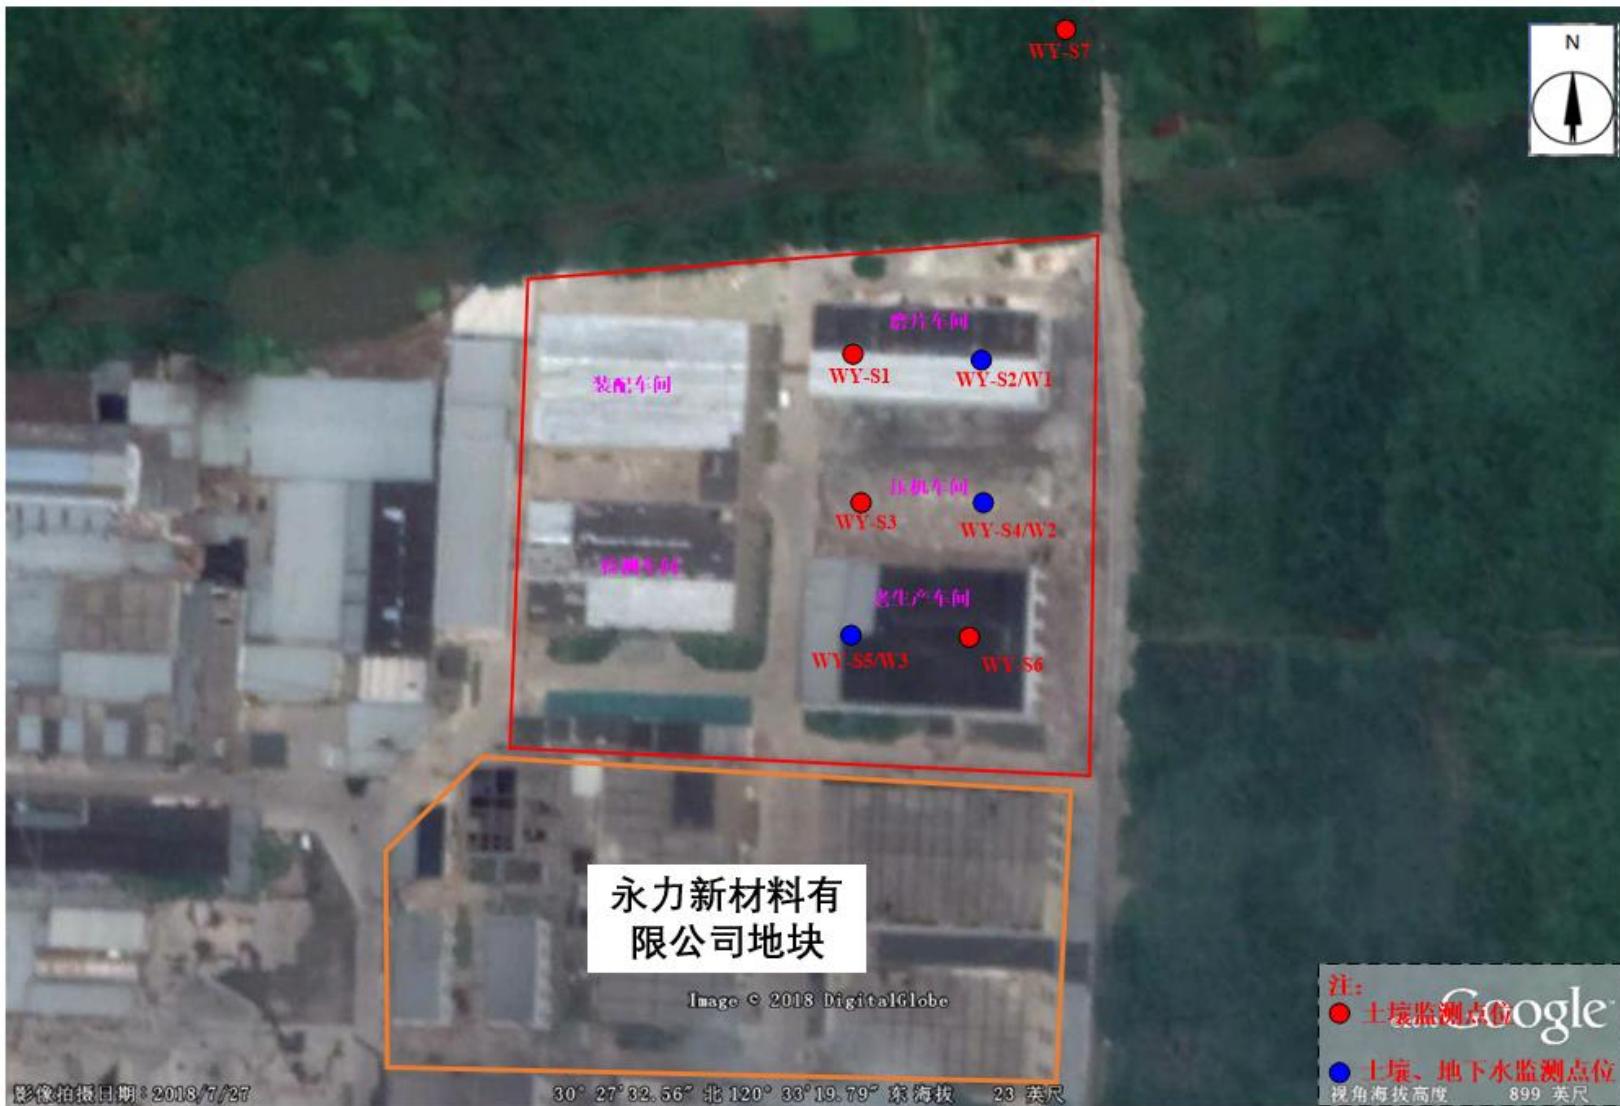
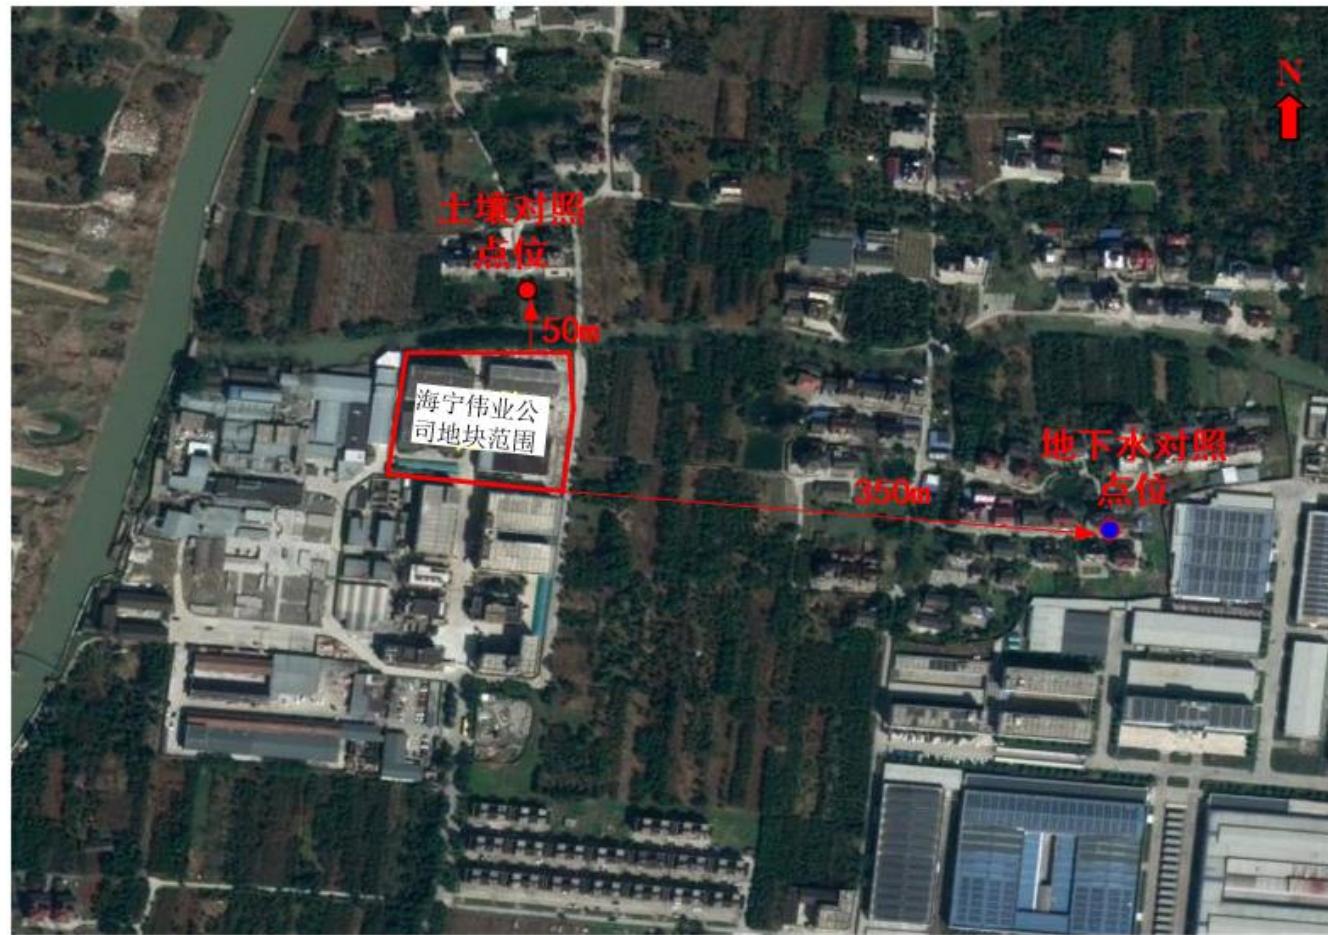
图 2.5-4 海宁伟业电子有限公司（原海宁永力电子陶瓷有限公司地块）场地环境初步调查采样布点图（引用）

采样点类型	采样点	区域	采样/建井深度
土样	WY-S1、WY-S2	磨片车间	6m
	WY-S3、WY-S4	压机车间	6m
	WY-S5、WY-S6	老生产车间	6m
	WY-S7（对照点位）	地块北侧 50m	0.2m
地下水	WY-W1	磨片车间	6m
	WY-W2	压机车间	6m
	WY-W3	老生产车间	6m
	YL-W4（对照点位）	地块东侧 350m 处	/

调查结果：根据《海宁伟业电子有限公司（原海宁永力电子陶瓷有限公司地块）场地环境初步调查报告》（2019.4），该地块场地内土壤未出现污染物超出《土壤环境质量建设用地土壤污染风险管控标准（试行）》（GB36600-2018）中的第二类用地筛选值。地下水未出现污染物超出《地下水质量标准》（GB/T14848-2017）IV类限值。

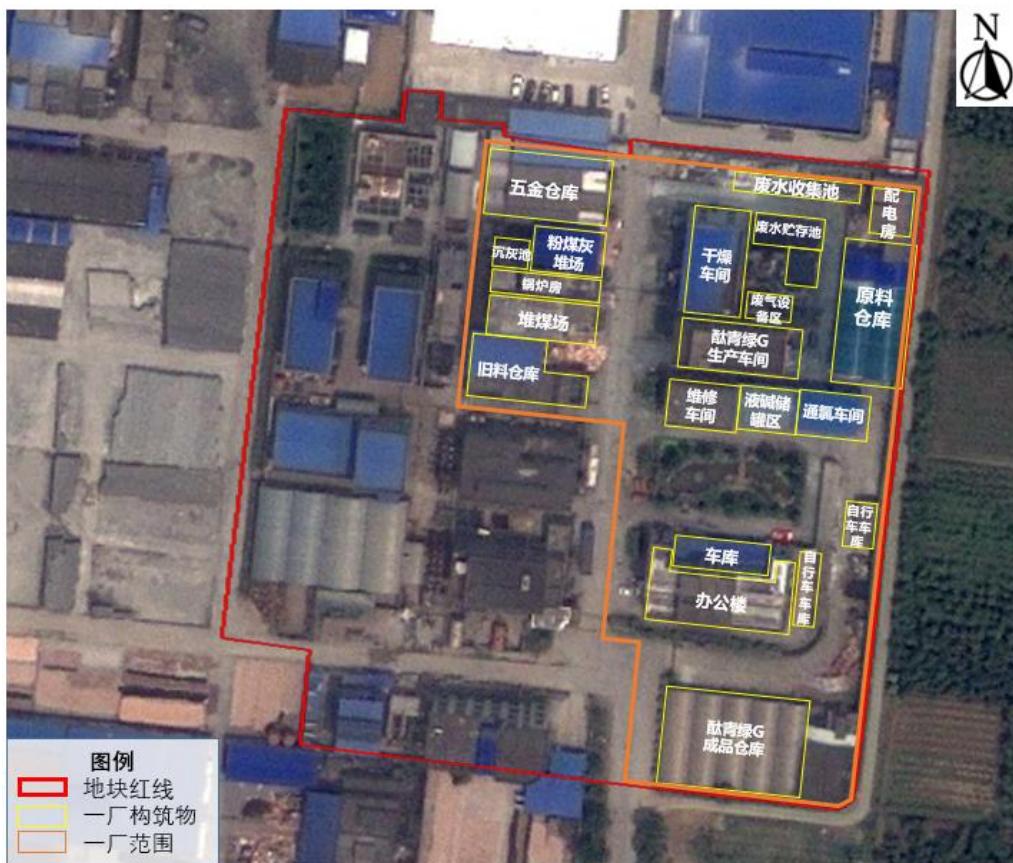
图 3.3-1 海宁市郭店化工一厂范围及平面布置图（2010 年影像图）

根据收集到的 2018 年《海宁永力新材料有限公司地块（原海宁郭店化工一厂部分地块）场地环境初步调查报告》及访谈调查，原海宁永力化工有限公司（海宁市郭店化工一厂）平面布置及生产情况如下：

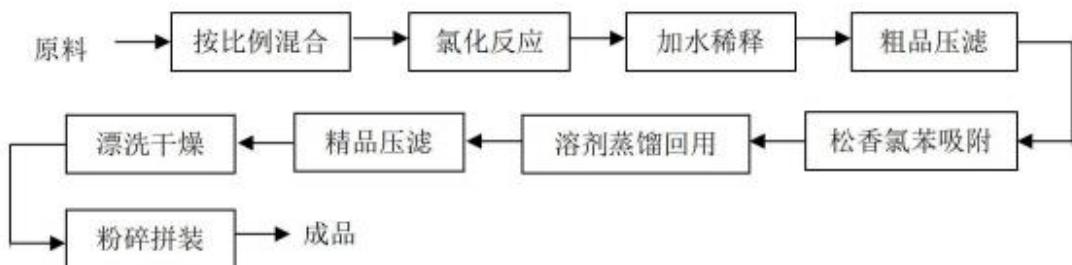
图 3.3-3 铱菁绿 G 生产工艺流程图

工艺流程说明：液氯经过气化后通过氯气缓冲罐进入氯化反应釜，铜酞菁预先加入反应釜内以三氯化铝和氯化钠做溶剂，操作中，氯化反应温度控制在 180-240°C，常压下，反应时间约 16-24 小时，生产中根据反应釜温度调节氯气流量，氯化反应釜采用夹套冷却水冷却，反应中产生氯化氢尾气通过氯化氢吸收装置吸收。同时氯气缓冲罐出口管上安装了止逆阀，以防止氯气倒回。反应后的物料经过稀释、过滤漂洗、吸附、蒸馏、干燥等工序，最后粉碎拼混，最后检验包装成品。

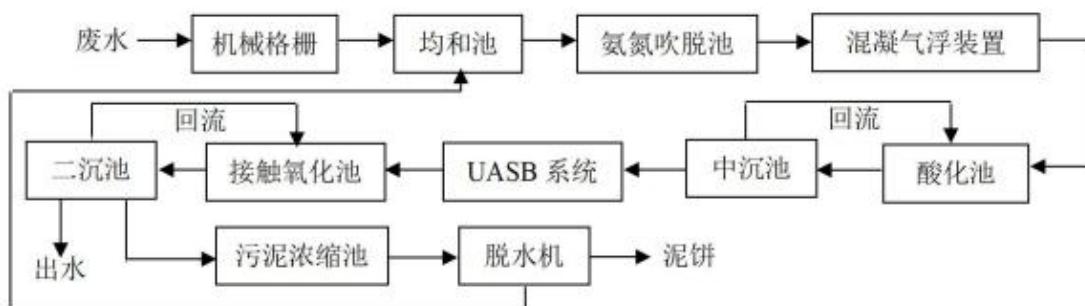
图 3.3-5 废水处理工艺流程图

酞菁绿 G 生产过程中产生的生产废水主要是漂洗废水。据调查，漂洗废水经车间沟渠收集后进入北侧废水收集池，然后进入废水处理系统，废水经污水处理设施处理后排入污水管网。废水处理工艺如下：

原污水处理设施由原海宁市郭店化工一厂和二厂共用，2013 年酞菁绿 G 停止生产后，污水处理设施由海宁市郭店化工二厂改造后使用，改造后的污水处理工艺流程见图 3.3-5。
