**海宁市斜桥镇  
新光路东侧、联川路北侧地块  
土壤污染状况初步调查报告**

委托单位：浙江全正实业股份有限公司

编制单位：嘉兴优创环境科技有限公司

二〇二四年十一月

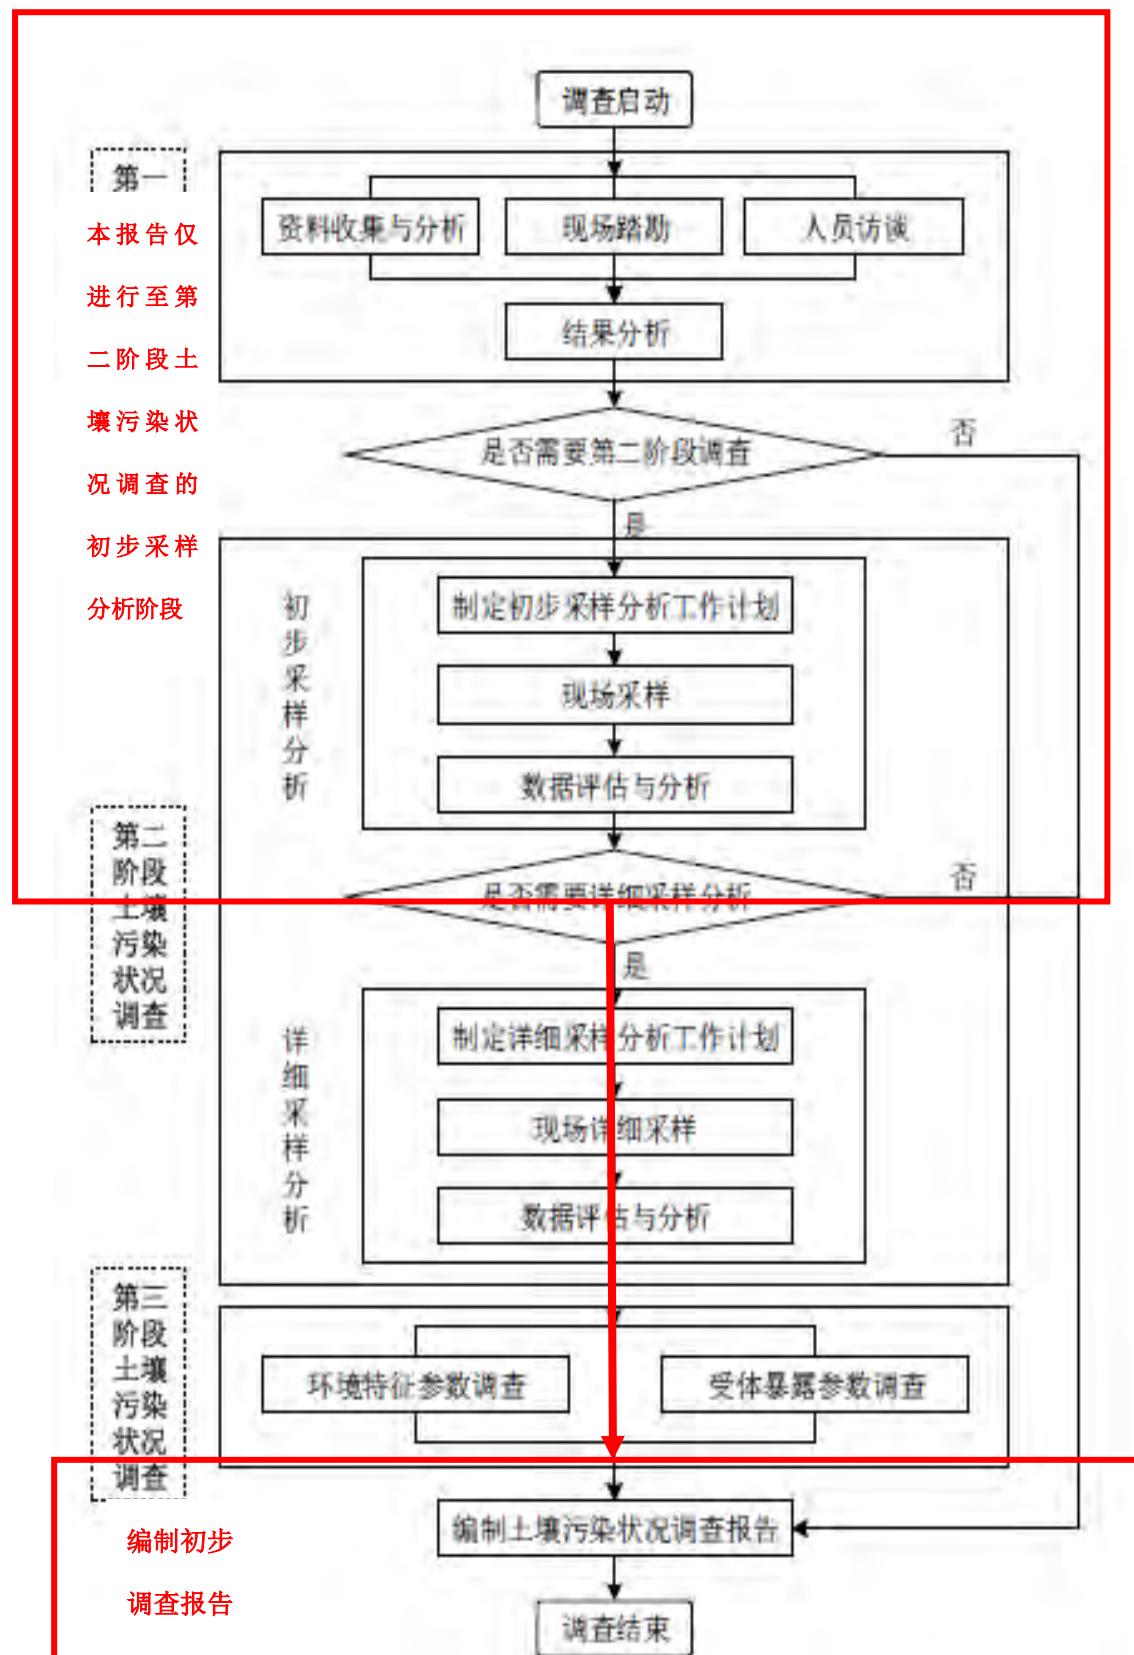
图2-1 土壤污染状况调查的工作内容和程序

根据《建设用地土壤污染状况调查技术导则》（HJ 25.1-2019），地块环境调查一般可分为三个阶段，调查的工作程序如图 2.1-1 所示。

第一阶段：第一阶段土壤污染状况调查是以资料收集、现场踏勘和人员访谈为主的污染识别阶段，原则上不进行现场采样分析。

第二阶段：土壤污染状况调查通常可以分为初步采样分析和详细采样分析两步进行，每步均包括制定工作计划、现场采样、数据评估和结果分析等步骤。初步采样分析和详细采样分析均可根据实际情况分批次实施，逐步减少调查的不确定性。

根据初步采样分析结果，如果污染物浓度均未超过 GB36600 等国家和地方相关标准以及清洁对照点浓度（有土壤环境背景的无机物），并且经过不确定性分析确认不需要进一步调查后，第二阶段土壤污染状况调查工作可以结束；否则认为可能存在环境风险，须进行详细调查。标准中没有涉及到的污染物，可根据专业知识和经验综合判断。详细采样分析是在初步采样分析的基础上，进一步采样和分析，确定土壤污染程度和范围。

第三阶段：第三阶段土壤污染状况调查以补充采样和测试为主，获得满足风险评估及土壤和地下水修复所需的参数。本阶段的调查工作可单独进行，也可在第二阶段调查过程中同时开展。

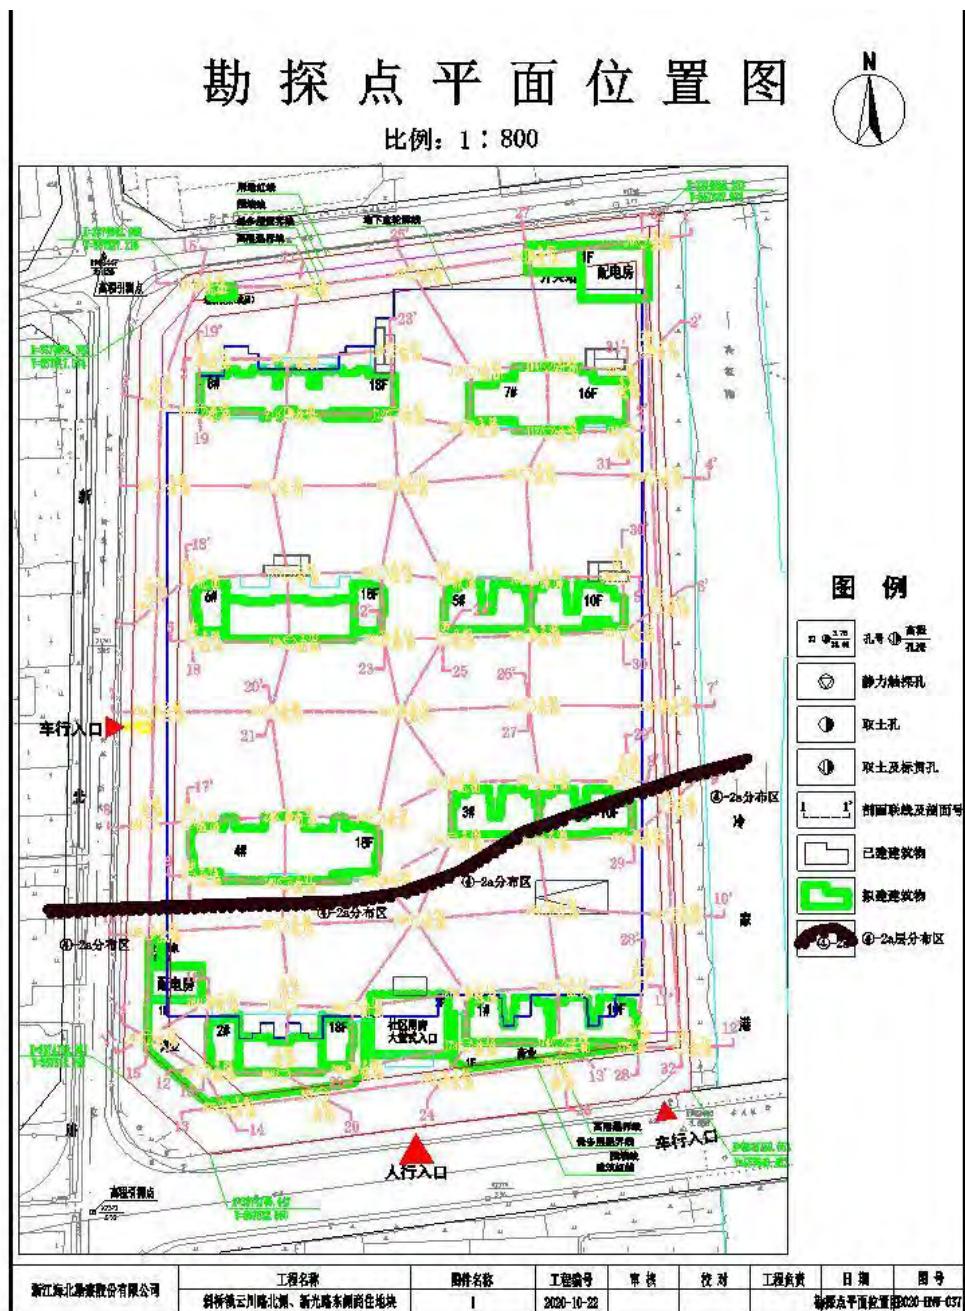
图 3-3 勘探点平面位置图

本地块目前没有地质勘察报告，为了解区域水文地质情况，本次调查收集了地块周边的地质资料《斜桥镇云川路北侧、新光路东侧商住地块勘察报告》（工程编号：2020-HNW-037），引用地勘报告的勘探范围与本地块位置关系见图 3-2，根据图中显示可知，引用地勘的勘察范围与本项目地块分别位于联川路两侧，隔路相邻，位于本地块南侧约 20m，间隔距离较近，且无河流等阻隔，在同一水文地质单元内。根据地勘报告数据，勘探点平面位置图见图 3-3，典型工程地质剖面图见图 3-4。

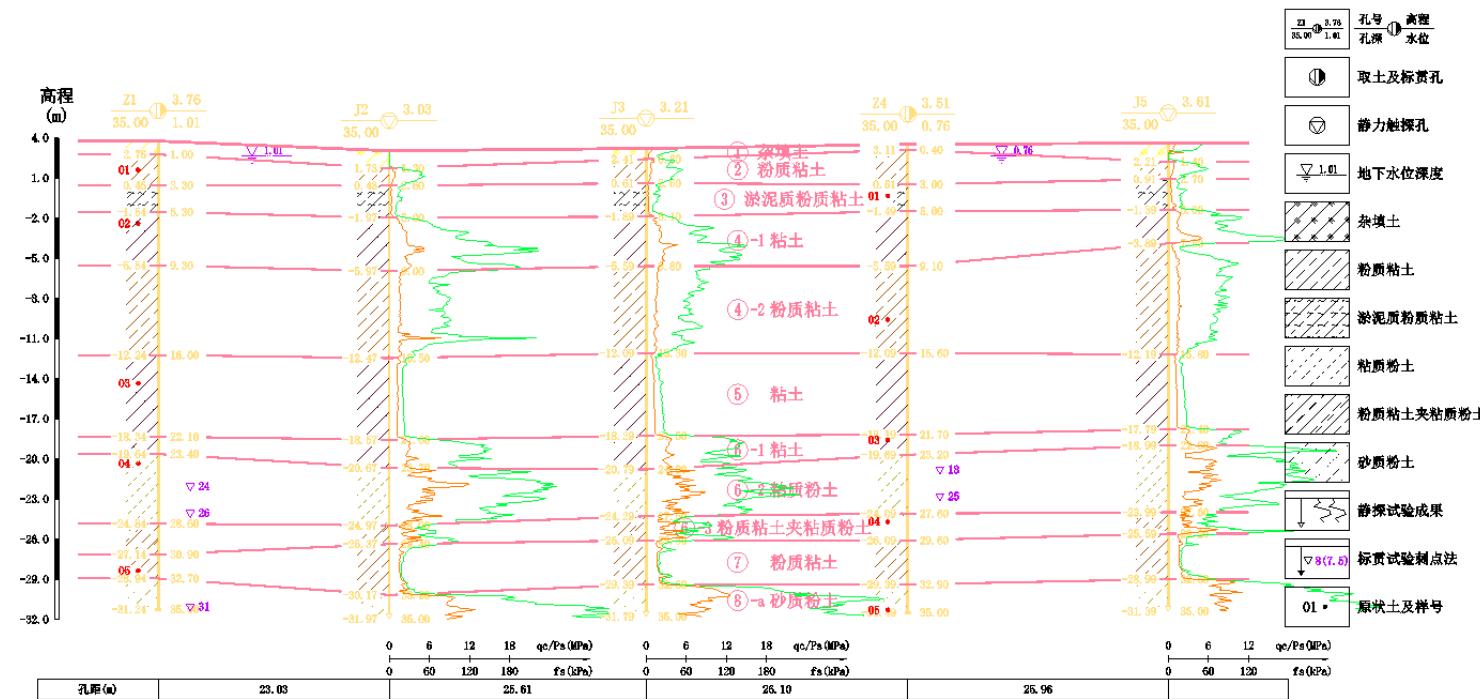
图 3-4 典型工程地质剖面图

该区域地下水文条件情况如下：场地浅部地下水属孔隙潜水类型，赋存于浅部土层中，勘察期间场地地下水位埋深一般在地表下 0.12~1.01 米左右（黄海高程 2.36~2.76）。地下水位主要受大气降水和地表水控制，水位随季节和气候变化而升降，年度水位变化幅度在 1 米左右，由于地下水位较浅，基槽开挖时，槽底可能出现积水现象，应及时采取排水措施。

对于每个采样地块，表层土壤和深层土壤垂直方向层次的划分应综合考虑污染物迁移情况、构筑物及管线破损情况、土壤特征等因素确定。根据本地块内地质勘探剖面图，本地块6m内主要涉及三类土壤：即杂填土，该层厚度0.30~1.4m；粉质粘土，该层厚度1.1~2.7m；淤泥质粉质粘土，该层厚度3.0m；粉质粉土，该层厚度0.00~2.70m；淤泥质粉质粉土，该层厚度1.80~4.90m。因此本次调查根据用地历史情况和区域土层特征，将土壤采样深度初定为6m，并将0~3m采样间隔确定为0.5m、3~6m采样间隔确定为1m。6m深度范围内的主要土层组成为杂填土、粘质粘土、淤泥质粉质粘土，根据现场

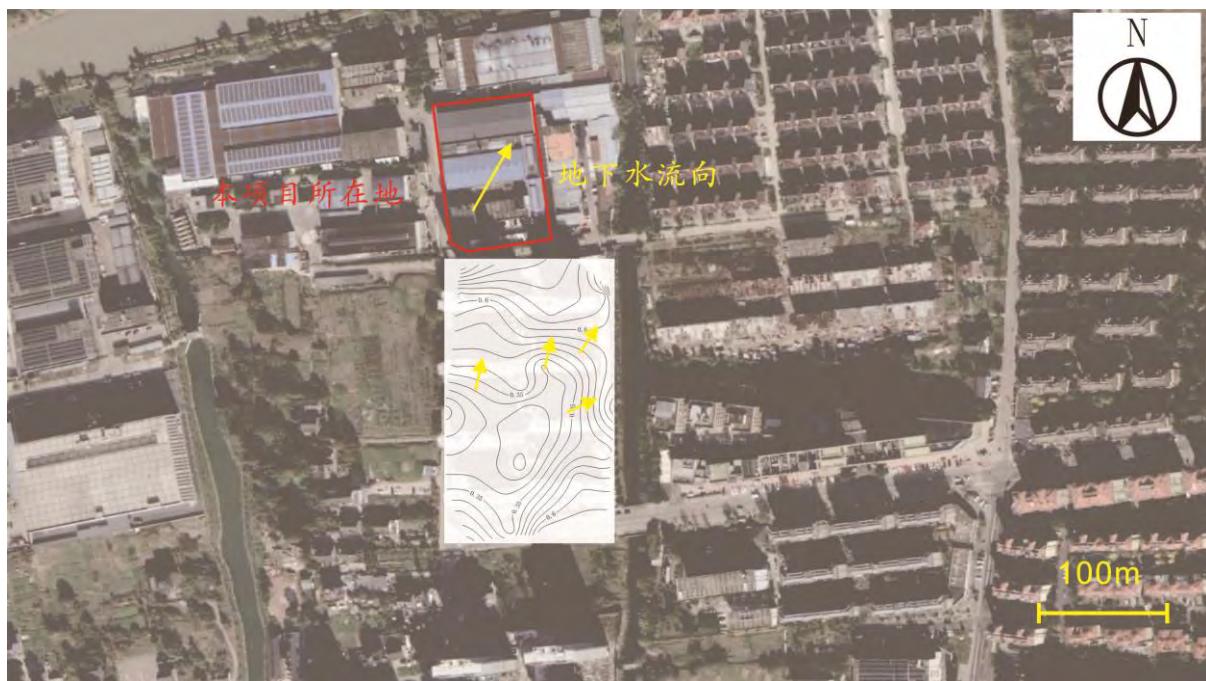
图3-5 引用地块地下水流向图

周边地表水主要为洛塘河，流向为自西向东，根据引用地勘资料中地下水水位，总体地块内地下水补给周边河流（洛塘河），推测地下水流向为西南向东北。

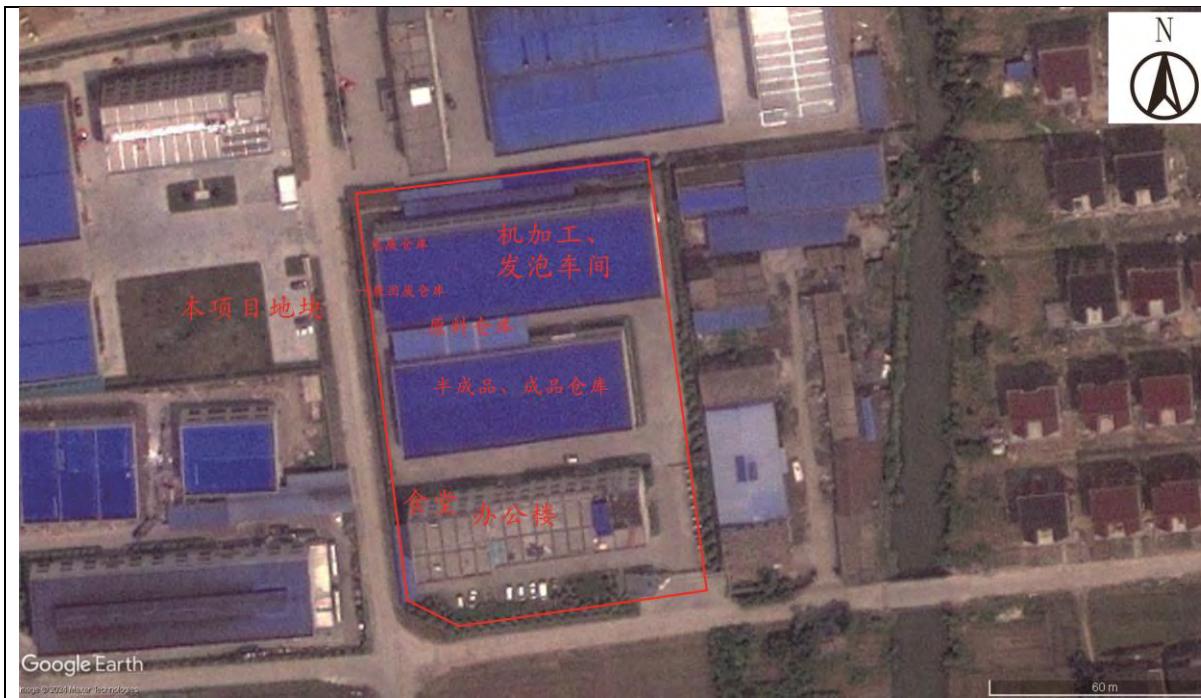
**2010 年 Google Earth 影像**

根据 2010 年 Google Earth 影像和访谈可知，2006 年该地块范围企业已建成 3 幢厂房，最南侧厂房为办公楼（4 层）；中间厂房为半成品、成品仓库（1 层）；北侧厂房为机加工车间、发泡车间（2 层，一层为机加工车间，二层为发泡车间）；中间和北侧厂房之间厂房搭棚，主要作原料仓库用；一般固废仓库位于北侧厂房西南角，危废仓库位于北侧厂房西北角。

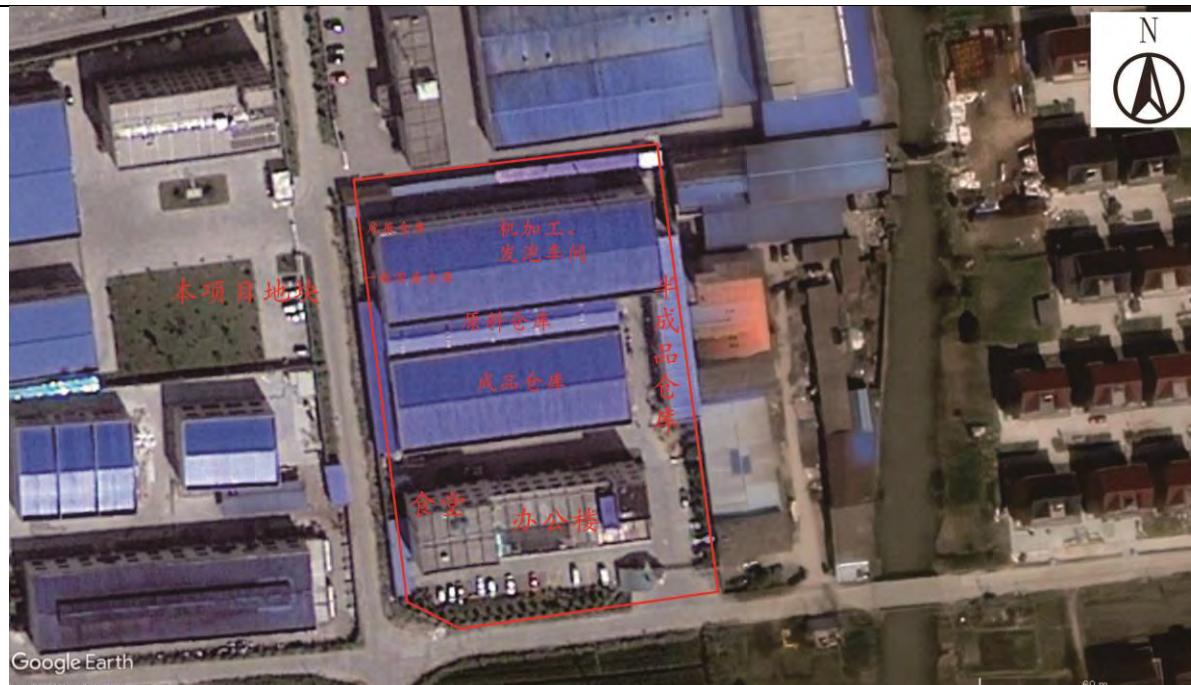
**2012 年 Google Earth 影像**

根据 2012 年 Google Earth 影像和访谈可知，此时该地块中间厂房变更为成品仓库，在地块东侧新建一幢 3 层厂房，3 层，作半成品仓库，中间和北侧厂房之间厂房搭棚面积增加，其他建筑物及功能未发生改变。

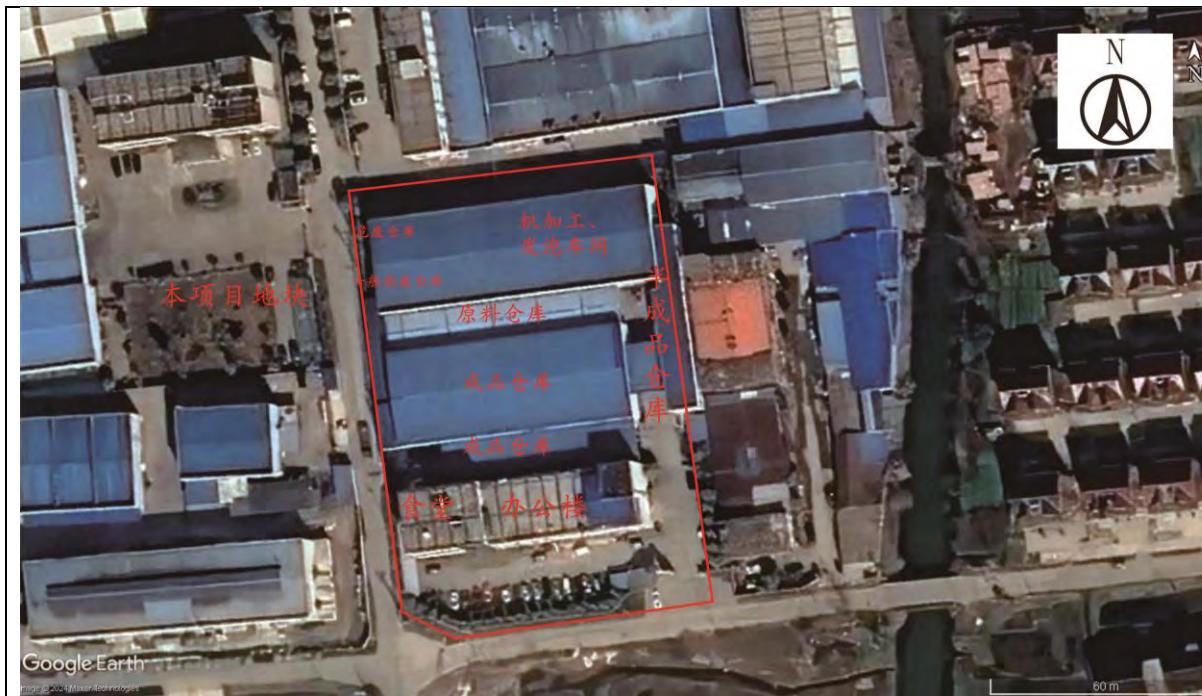
**2014年 Google Earth 影像**

根据2014年Google Earth影像和访谈可知，此时该地块南侧和中间厂房之间厂房搭棚，作成品仓库用，其他建筑物及功能未发生改变，与2012年一致。

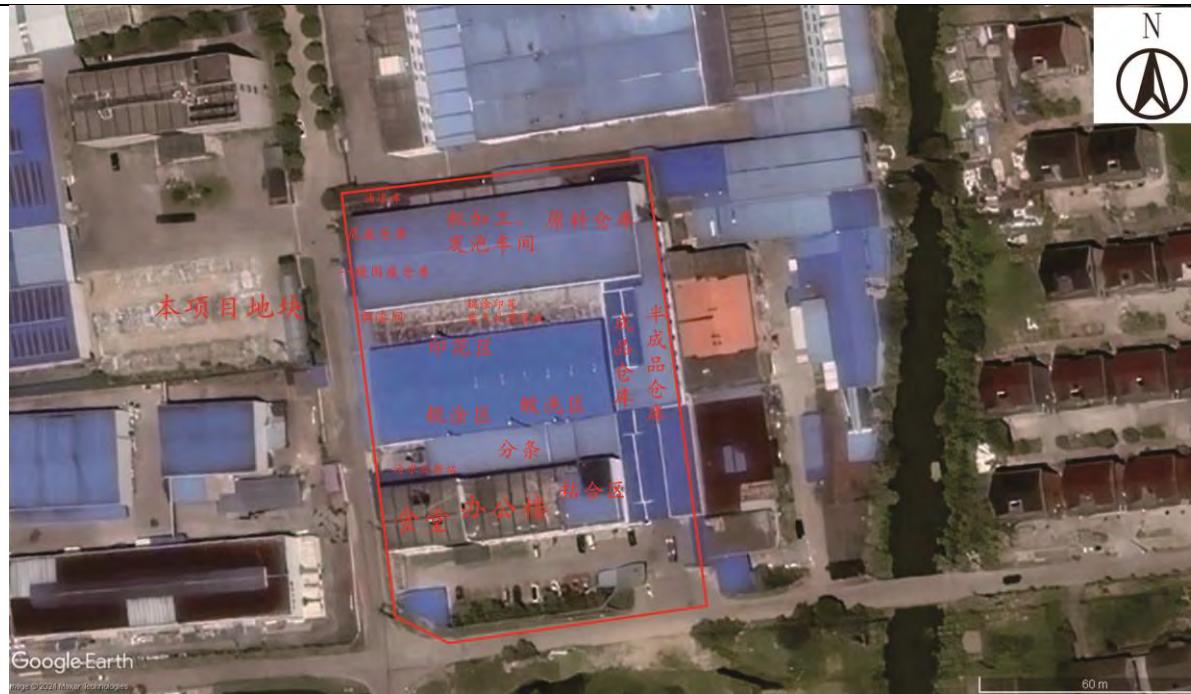
**2015年 Google Earth 影像**

根据2015年Google Earth影像和访谈可知，此时该地块范围企业已建成4幢厂房，最南侧厂房为办公楼和复合区（4层）；中间厂房为辊涂、清洗、印花车间（1层）；东侧厂房与中间厂房之间厂房搭棚，主要作分条车间用，分条车间西侧为污水处理站（处理酸洗清洗废水）；北侧为机加工车间、发泡车间、原料仓库（2层，一层为机加工车间，二层为发泡车间、原料仓库）；中间厂房与北侧厂房之间厂房搭棚，主要为废气处理设备（RTO+水喷淋），处理辊涂和印花废气，废气处理

设备西侧为调漆房；北侧厂房西侧为一般固废仓库和危废仓库；油漆仓库位于北侧厂房西北侧搭棚内，东侧厂房为半成品仓库，东侧厂房与中间厂房之间厂房搭棚，主要作成品仓库用。

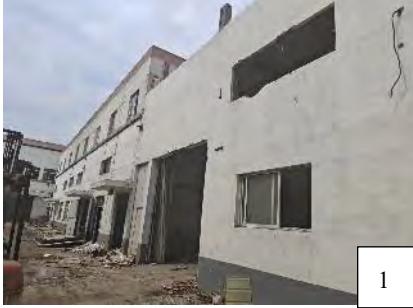
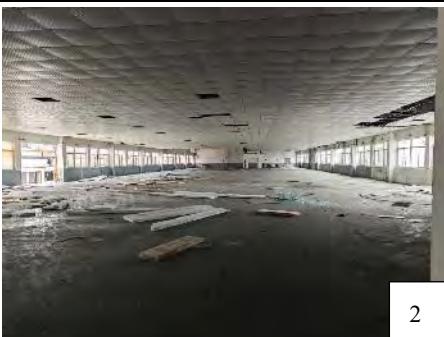
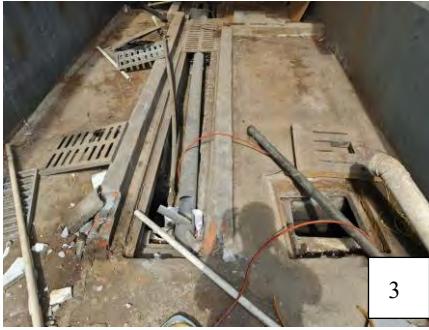
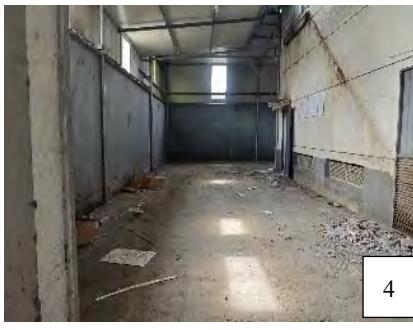
现场具体情况描述	1为企业东侧厂房，2为企业北侧厂房发泡车间（二楼），3为企业西南角废水处理站（已拆除），4为企业西北角危废仓库，目前地块内设备已基本拆除，仅剩空置厂房。		
现场照片对应位置

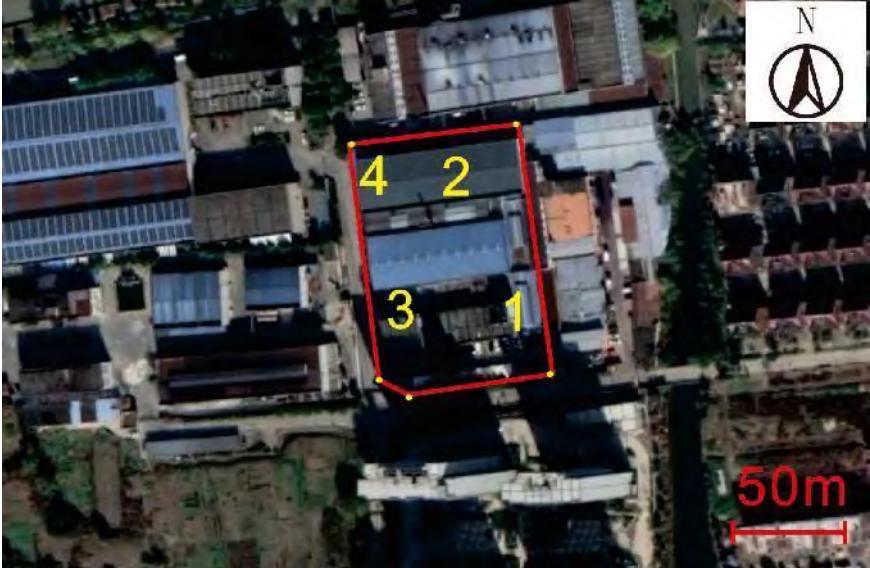
现场总体情况描述	地块内原有企业生产设备已基本拆除，仅剩空置厂房，地块内未发现垃圾倾倒、推土、外填土、污染、硬化等非正常使用特征，现场未发现明显污染区域。地势较为平坦，地块内无水体。现场无植被抑制生长现象。		
现场位置	地块红线范围外

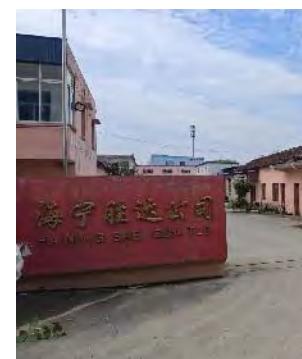
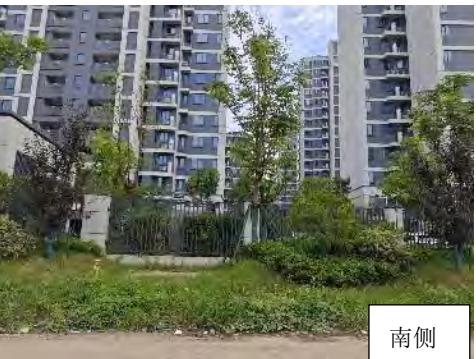
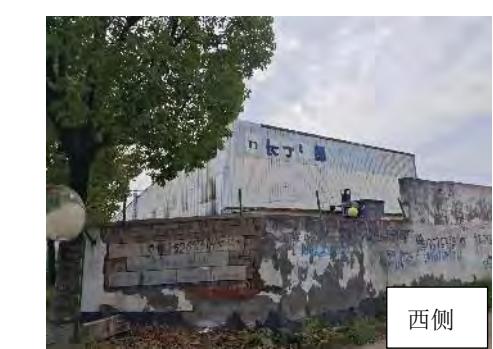
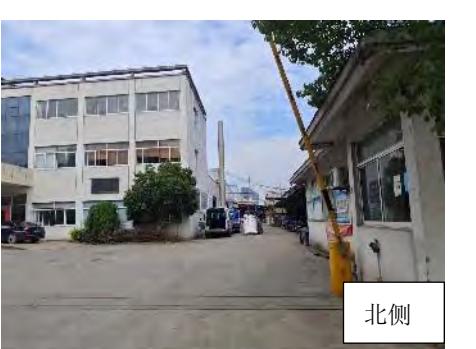
现场情况描述	本地块东侧紧邻海宁胜达印刷材料有限公司；南侧紧邻联川路，隔路为鸿翔金桂里；西侧紧邻新光路，隔路为海宁市长宁印刷材料有限公司；北侧紧邻海宁博润新型装饰材料有限公司

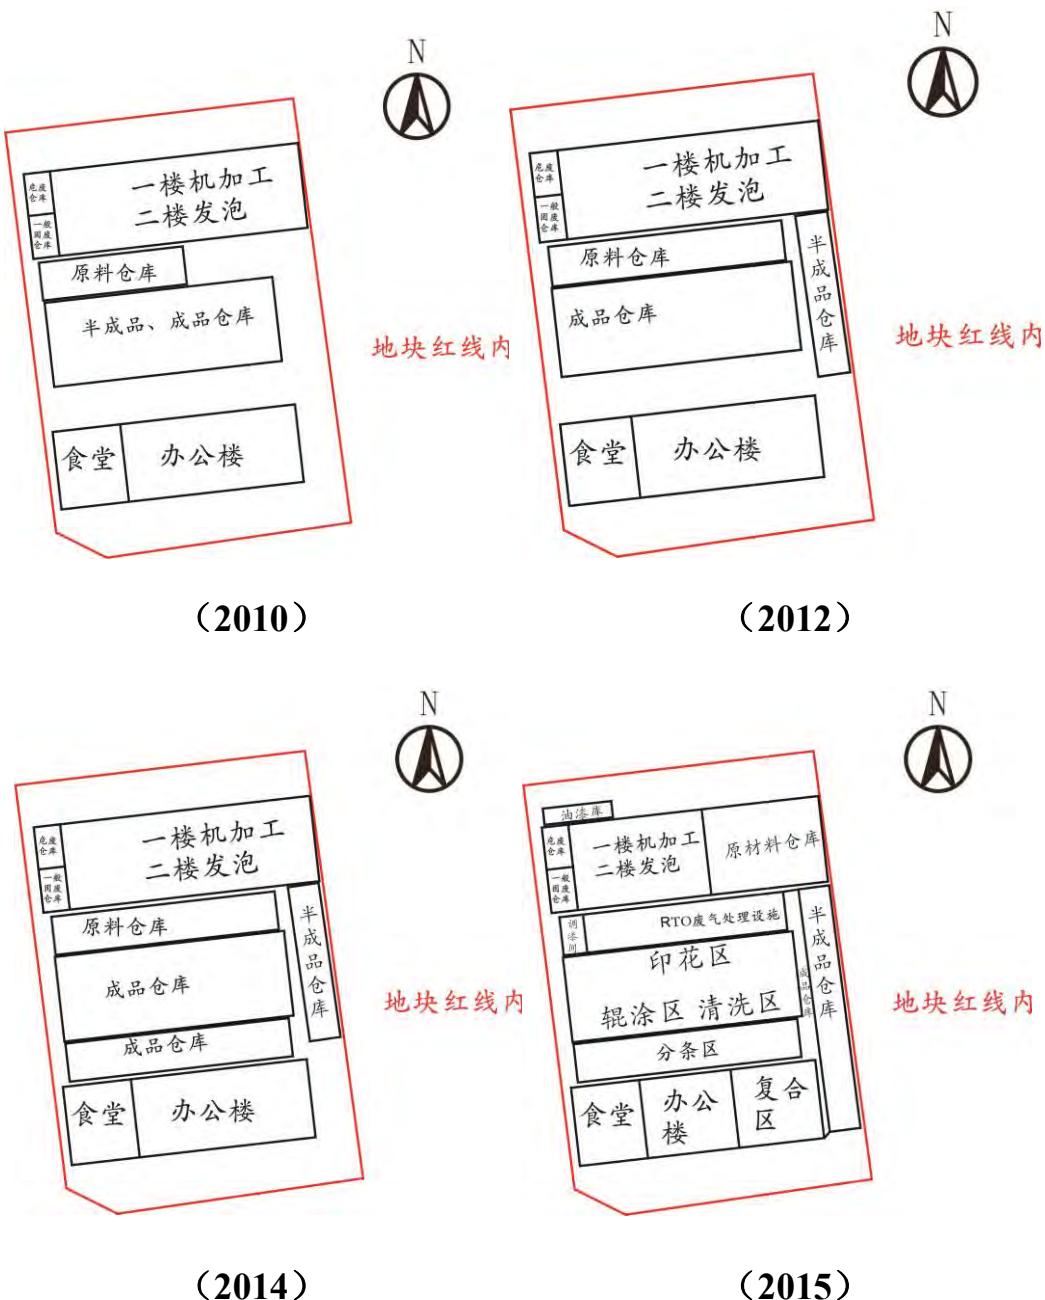
图 3-8 浙江全正实业股份有限公司历史平面布置图

2014 年厂区布局与 2010 年相比南侧厂房与中部厂房间搭棚（成品仓库），其余无变化。2015 年企业涂装铝卷项目实施，厂区布局发生较大调整，南侧厂房一楼自西向东依次划分为食堂、办公区、复合区（为静电贴合和产品裁断），其余楼层皆为办公。南侧厂房与中部厂房间搭棚用途变更为分条区。中部厂房北侧布置印花区，东南侧布置清洗区（草酸洗），西南侧布置辊涂区，中部厂房与北侧厂房间搭棚布置 RTO+水喷淋废气

处理实施，搭棚西侧布置调漆间（用于醇酸聚酯漆搅拌分散，不涉及与稀释剂调配）。北侧厂房一楼自西向东依次为危废仓库、一般固废仓库、机加工区、原材料仓库，二楼布置发泡区。北侧厂房北侧布置油漆库。东侧厂房为半成品仓库，东侧厂房与中部厂房、南侧厂房间搭棚布置成品仓库。2015年后厂区布局基本无变化。

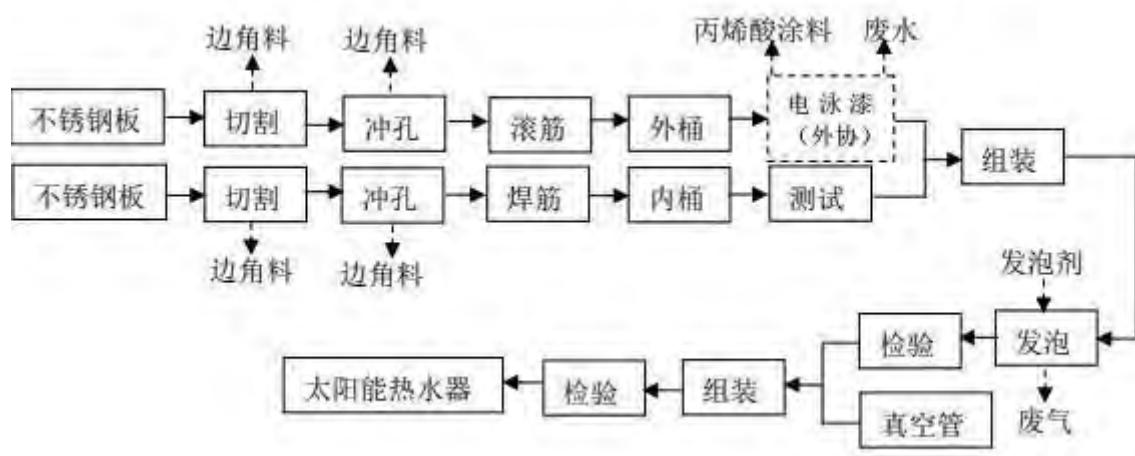
图 3-9 企业太阳能热水器生产工艺及产污环节

切割、冲孔：不锈钢板先经剪板机切割，切割之后的不锈钢板经冲床冲孔；

发泡：此次采用水、聚醚和 TDI 发泡（催化剂含锡），形成保温层。

组装检验入库：将发泡好的部件与外购真空管组装，检验合格后入库。

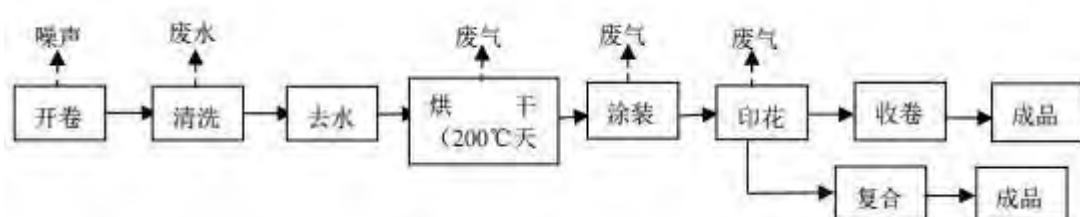
图 3-10 企业涂装铝卷生产工艺及产污环节

预涂卷铝所用的基板在生产过程中表面会残留少量油脂及润滑剂等，为保证其对卷铝的涂装不产生影响，卷铝基板在分切成产品所需尺寸后，通过设备放卷经过清洗槽，槽内以酸性清洗剂（草酸）溶液作为清洗剂。经清洁的基板经去水、烘干后进入二涂二烤涂装生产线。该涂装生产线采用国际先进水平的精密三辊逆向辊涂机，在封闭无尘的状态下进行精密涂装；生产线烤炉控温烘干；在此工段中，铝卷线速控制在 20m/min，

经涂装好的铝卷经印花机(不涉及制版)印花, 使用环保型的水性聚酯漆或醇酸聚酯漆, 最后, 铝卷经收卷, 根据需要一部分即成成品, 另一部分经静电贴合机用高分子膜复合并裁断后成品入库, 原环评为热复合, 实际复合采用静电贴合, 不涉及胶粘等, 情况说明见附件 5。

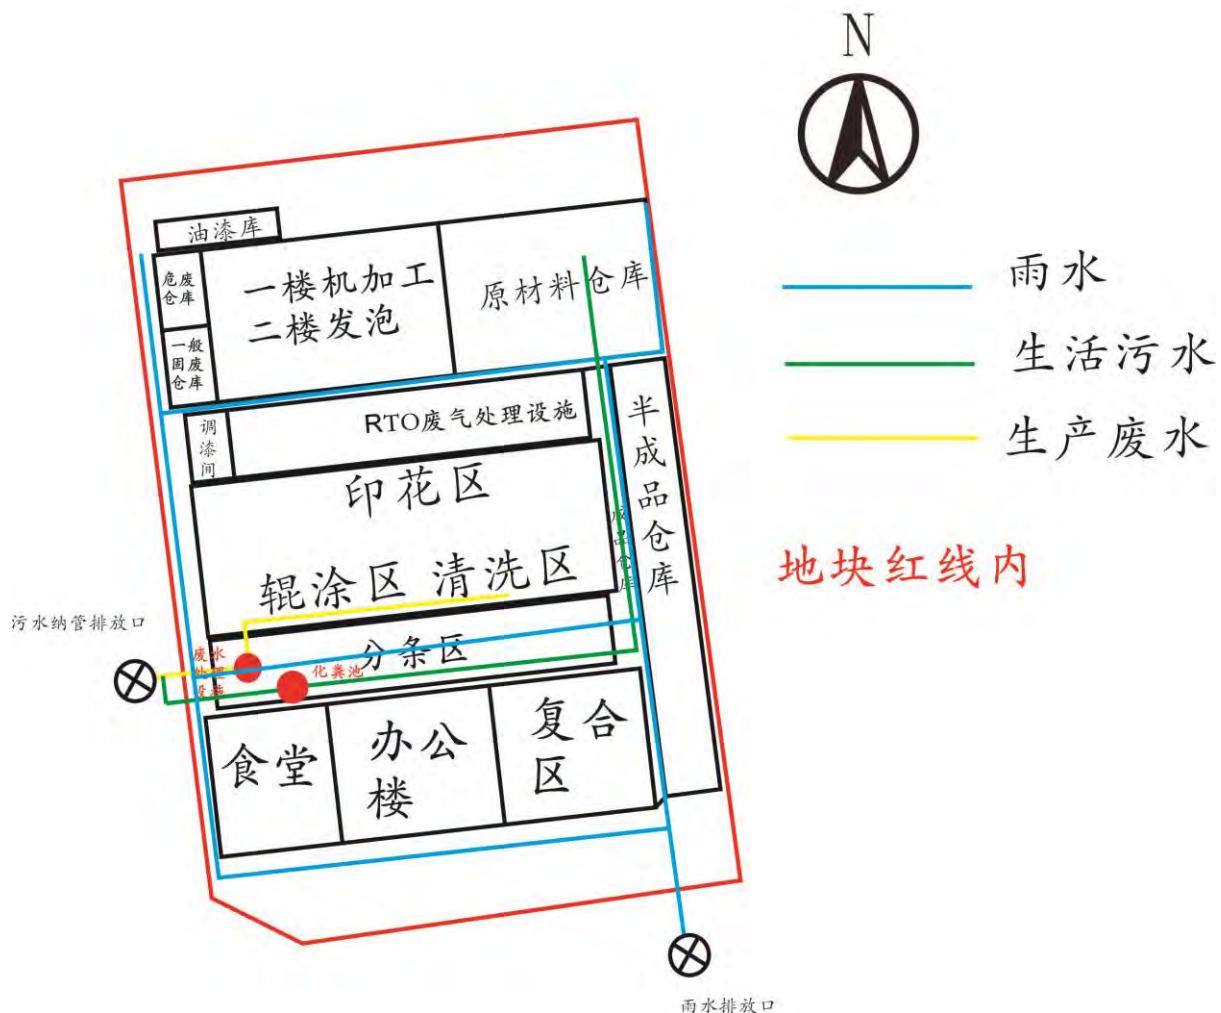
图 3-11 地块内原有企业原有涉及地下设施布置情况图

注：本项目清洗（酸洗）槽架空，污水处理设施位于地面上，清洗，污水处理不涉及地下设施。

- 1、污水收集沟、酸洗槽开裂渗漏，造成地下水和土壤污染；
- 2、污水处理设施及相关管道开裂渗漏，造成地下水和土壤污染；
- 3、发泡、辊涂、印花废气排放沉降造成土壤污染；
- 4、原料仓库、危废仓库、调漆间、油漆库四防（防风、防雨、防晒、防渗漏）措施未落实到位，或原料包装容器、放置危废的容器破损导致原料、危废发生泄漏，造成地下水和土壤污染；
- 5、机油等在机加工过程、储存和运输过程中的跑冒滴漏；
- 6、草酸和铝材酸洗过程中溶解的铝材中各类物质（主要为铝，含少量铁、硅、铜、

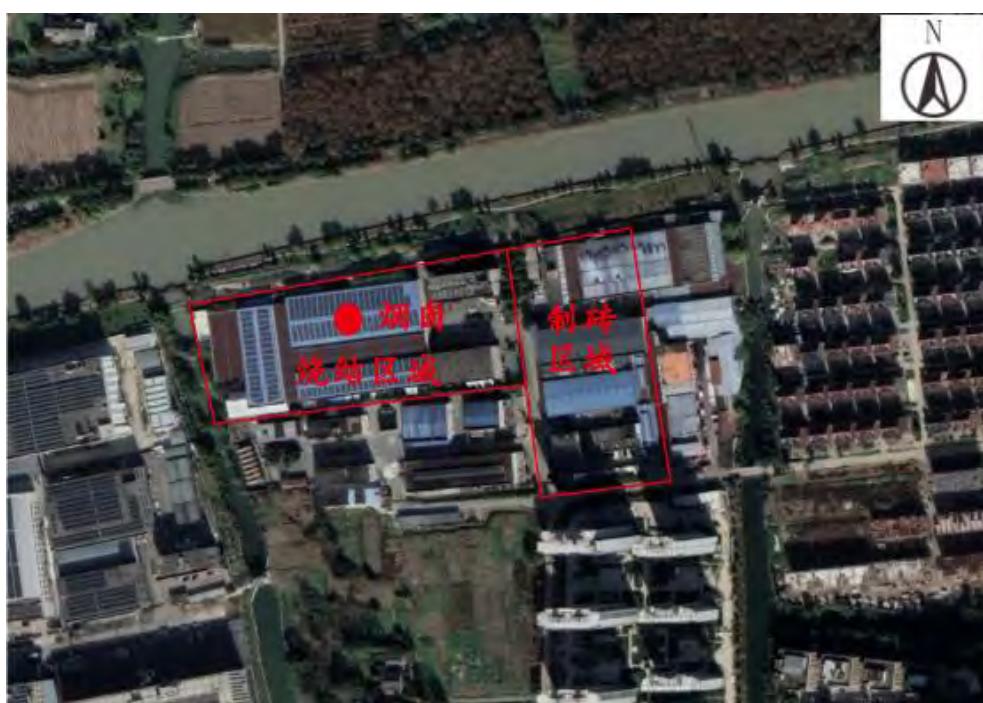
图 3 -12 庆云砖瓦二厂布局图

庆云砖瓦二厂成立于 1971 年，2006 年停产，主要从事砖瓦生产，未编制环评，工艺主要为制坯、烧制等，原辅材料主要为黏土、煤炭等，采用机油和水混合作脱模剂，制坯工艺位于现在海宁博润新型装饰材料有限公司、浙江全正实业股份有限公司（本项目地块）地块，烧制工艺位于海宁市正兴耐力板有限公司地块。大致布局见下图。

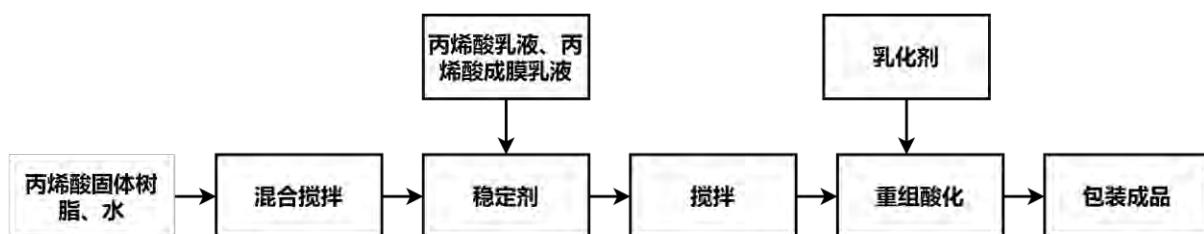
图 3-14 水性环保成膜树脂生产工艺

工艺流程说明：丙烯酸固体树脂和水按比例投加，混合搅拌后投加丙烯酸乳液和丙烯酸成膜乳液进行稳定，搅拌后加入乳化剂进行重组酸值，最后包装入库。

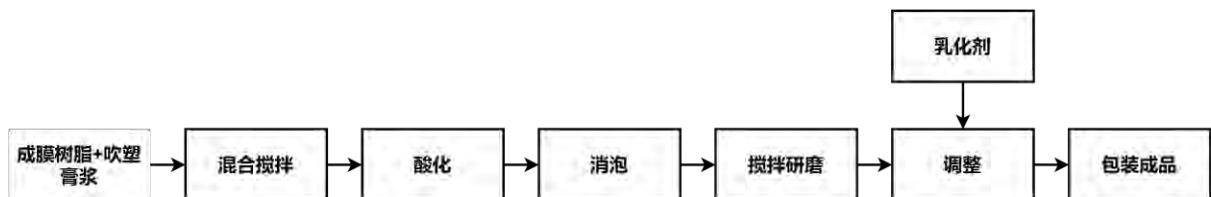
图 3-15 PP 膜叠影水膜生产工艺

工艺流程说明：成膜树脂和吹塑膏浆按比例投加，混合搅拌、酸化、消泡，搅拌研磨，加乳化剂调整后包装出库。

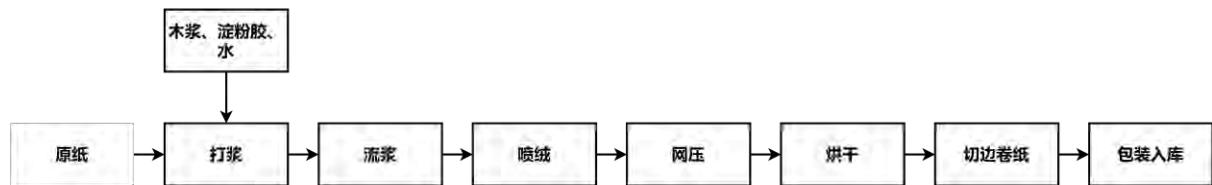
**图 3-17 环保型复合喷绒纸生产工艺**

工艺流程说明：原纸与木浆、淀粉胶、水混合打浆后经流浆、喷绒、网压、烘干后等到板成品复合喷绒纸，经切边卷纸和包装后入库。

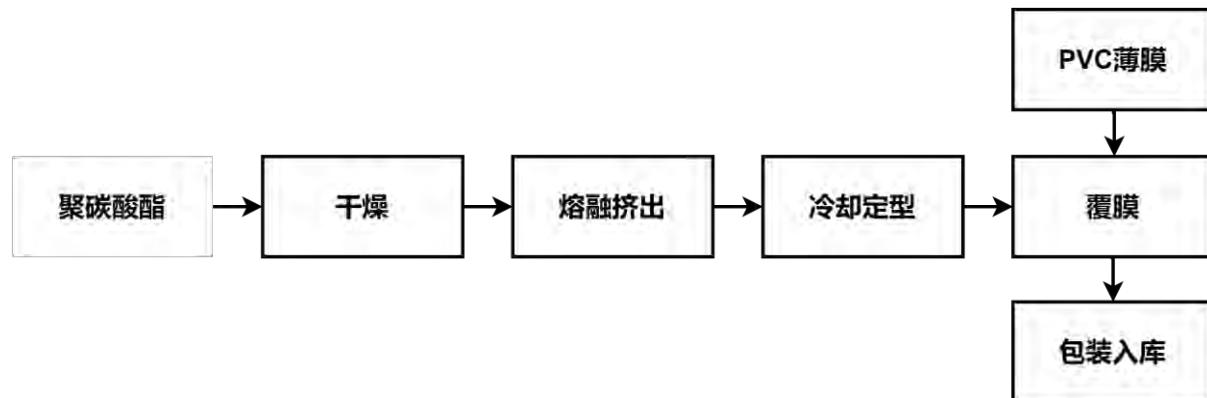
**图 3-19 PC 阳光板生产工艺**

工艺流程说明:先将 PC 在干燥设备中按一定要求进行干燥处理(主要使用成型冷却吹塑空气)，使水分含量控制在小于 0.02%。然后用干燥设备把干燥好的 PC 料自动定量定时地加入带有封闭装置的中空成型机料斗中，在一定工艺条件控制下，将物料挤压塑化并挤入机头的储料器中，通过储料器管坯控制装置控制一次挤出量，挤出的管坯经带有自动控制装置的吹塑模具进行融合、吹胀、冷却定型，后开模，制品自动脱模;脱模后

阳光板材热覆一层 PVC 塑料薄膜进行包装入库。冷却工序中产生的热空气经收集后回用到前段 PC 干燥工序。

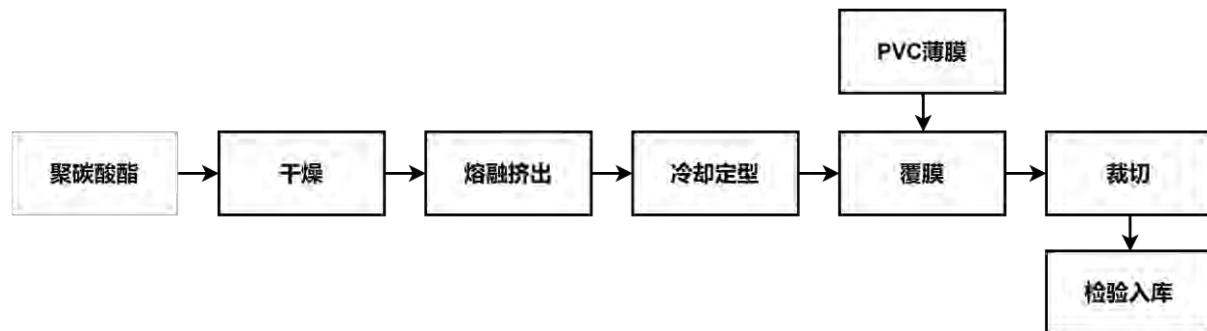
**图 3-20 PC 耐力板生产工艺**

工艺流程说明:先将 PC 在干燥设备中按一定要求进行干燥处理(主要使用成型冷却吹塑空气),使水分含量控制在小于 0.02%。然后用干燥设备把干燥好的 PC 料自动定量定时地加入带有封闭装置的中空成型机料斗中,在一定工艺条件控制下,将物料挤压塑化并挤入机头的储料器中,通过储料器管控制装置控制挤出量挤出的 PC 物流经传送带传至压延机压制成片后,通入冷空气吹塑冷却成型后再热覆一层 PVC 塑料薄膜,最后通过裁切工序得到所需的产品。其中熔融挤出工序中产生的热空气经收集后回用到前段 PC 干燥工序,经检验合格后方可包装入库。冷却工序中产生的热空气经收集后回用到前段 PC 干燥工序。

PC 边角料经破碎造粒后回用与 PC 板生产。

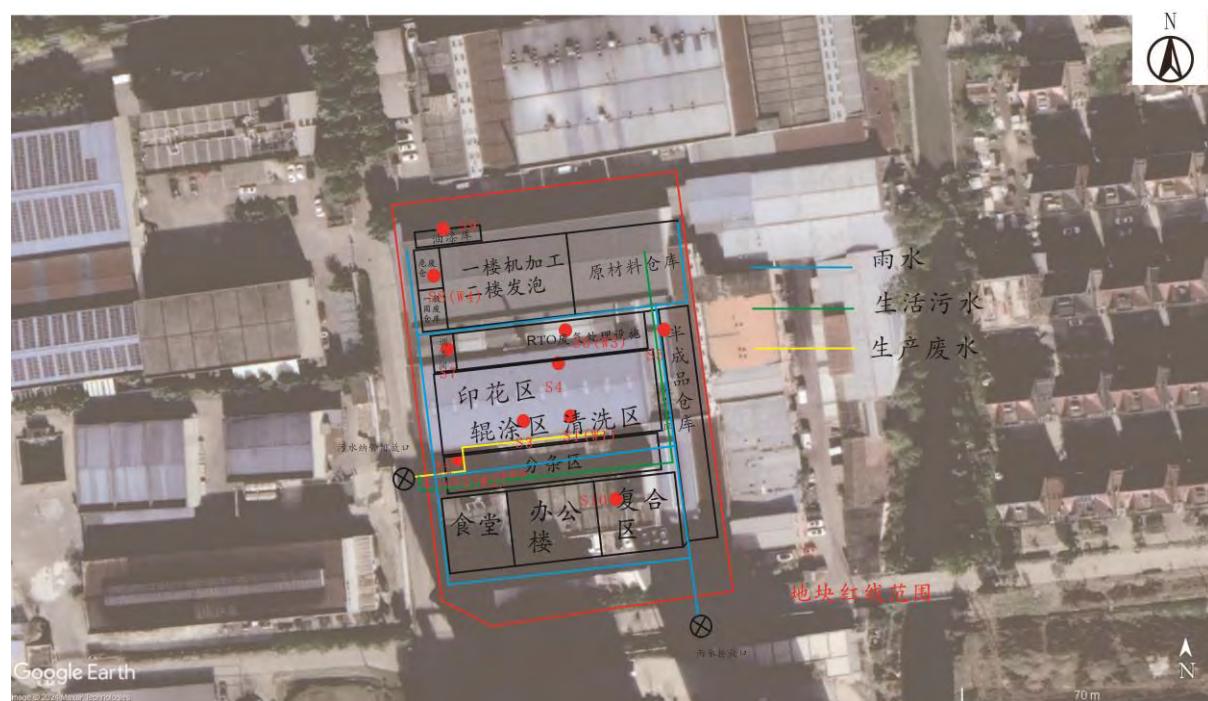
图 4-1 初步调查监测布点图（土壤、地下水）

S7	土壤	E: 120°36'0.76" N: 30°29'38.19"	点位所在区域历史上为企业调漆间，存在油漆下渗污染土壤可能性	企业东侧厂房与中部厂房之间搭棚内，目前无遮挡。
S8/W4	土壤/地下水	E: 120°36'0.64" N: 30°29'38.87"	点位所在区域历史上为企业危废仓库，存在危废下渗污染土壤可能性	企业北侧厂房内，场地开阔。
S9	土壤	E: 120°36'0.91" N: 30°29'39.22"	点位所在区域历史上为企业油漆库，存在油漆下渗污染土壤可能性	企业北侧搭棚内，目前无遮挡。
S10	土壤	E: 120°36'2.54" N: 30°29'36.74"	点位所在区域历史上为静电贴合和裁断区域，存在机油等下渗污染土壤可能性	企业南侧车间内，目前无遮挡。
S11/W5 (对照点)	土壤/地下水	E: 120°35'59.47" N: 30°29'31.16"	对照点，选取周边未经外界扰动的土层 (新光路路边绿化点)	现状为空地，远离地下管线

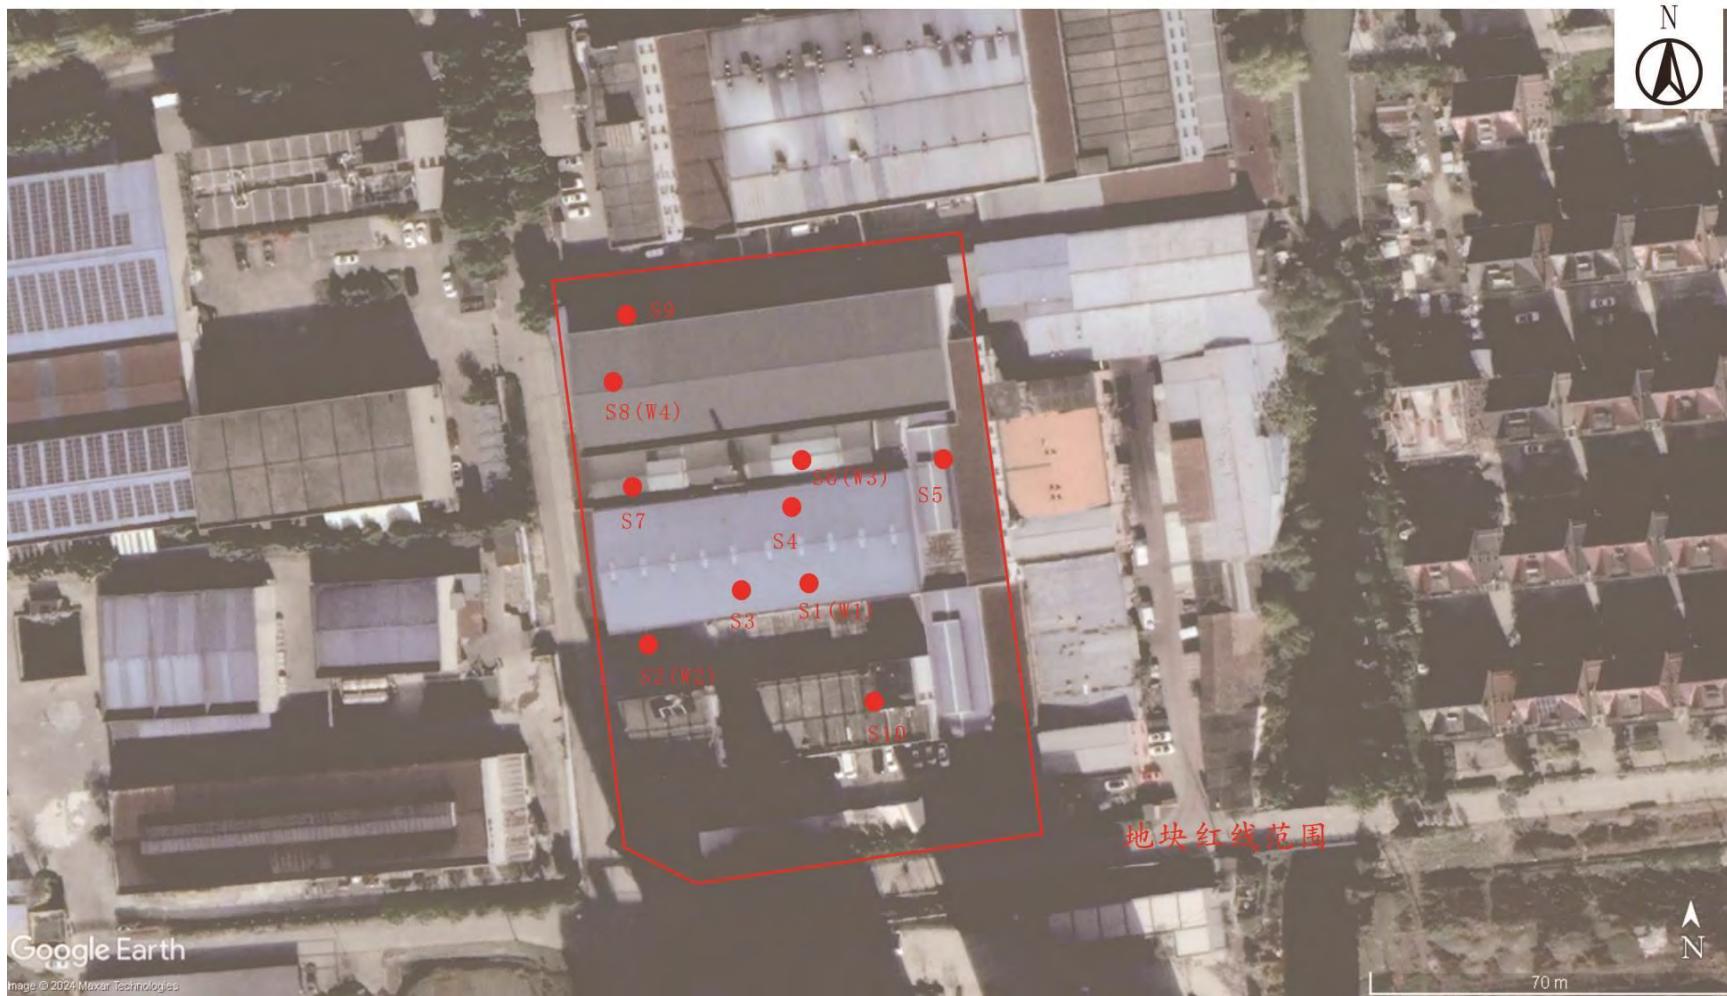
图 5-1 土壤、地下水地块内实际监测点位图

土壤采样编号	原地块对应区域	纬度（N）	经度（E）
S1	历史上为企业清洗（酸洗）工序所在位置	30°29'37.50"	120°36'2.32"
S2	历史上为企业污水处理站	30°29'37.07"	120°36'1.05"
S3	历史上为企业辊涂工序所在位置	30°29'37.44"	120°36'1.71"
S4	历史上为企业印花工序所在位置	30°29'37.99"	120°36'1.92"
S5	企业与周边企业浙江胜达印刷材料有限公司交界处	30°29'38.26"	120°36'3.20"
S6	历史上为企业水喷淋废气处理设施所在位置	30°29'38.30"	120°36'2.03"
S7	历史上为企业调漆间	30°29'38.19"	120°36'0.76"
S8	企业危废仓库	30°29'38.87"	120°36'0.64"
S9	历史上为企业油漆库	30°29'39.22"	120°36'0.91"
S10	历史上为企业静电贴合、裁断区域	30°29'36.74"	120°36'2.54"
S11	对照点	30°29'31.16"	120°35'59.47"

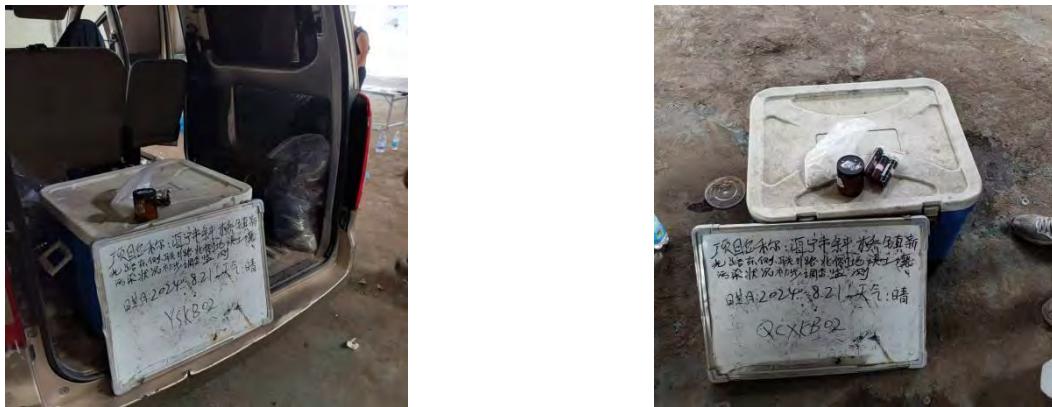
图 5-1 土壤样品保存图

分析取用后的剩余样品，待测定全部完成数据报出后，需移交样品库保存。剩余样品一般保留半年，预留样品保留两年。特殊、珍稀、仲裁、有争议样品永久保存。

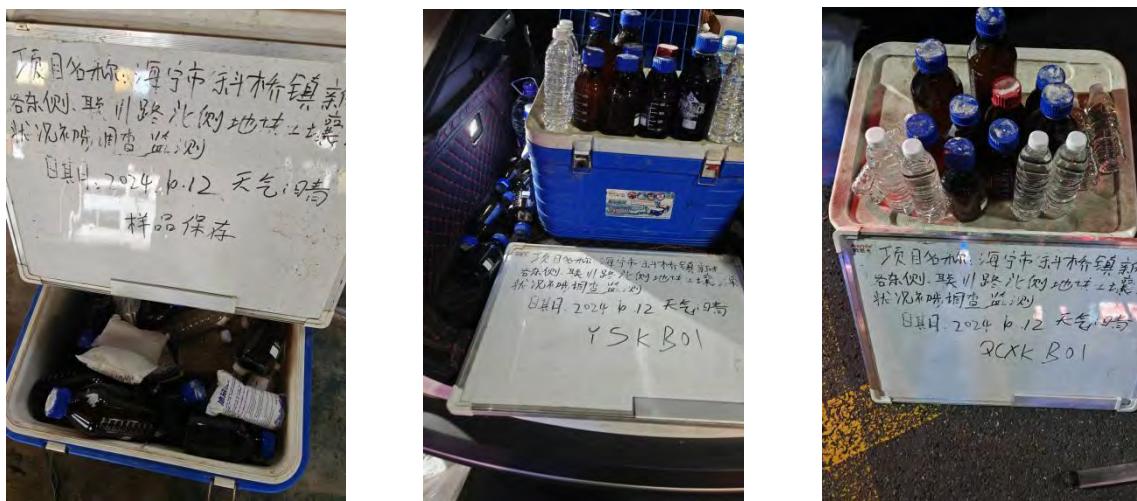
图 5-2 地下水样品保存图

对于送检样品，实验室应尽快分析，若尚未分析则应放入相应的冷藏柜内保存。

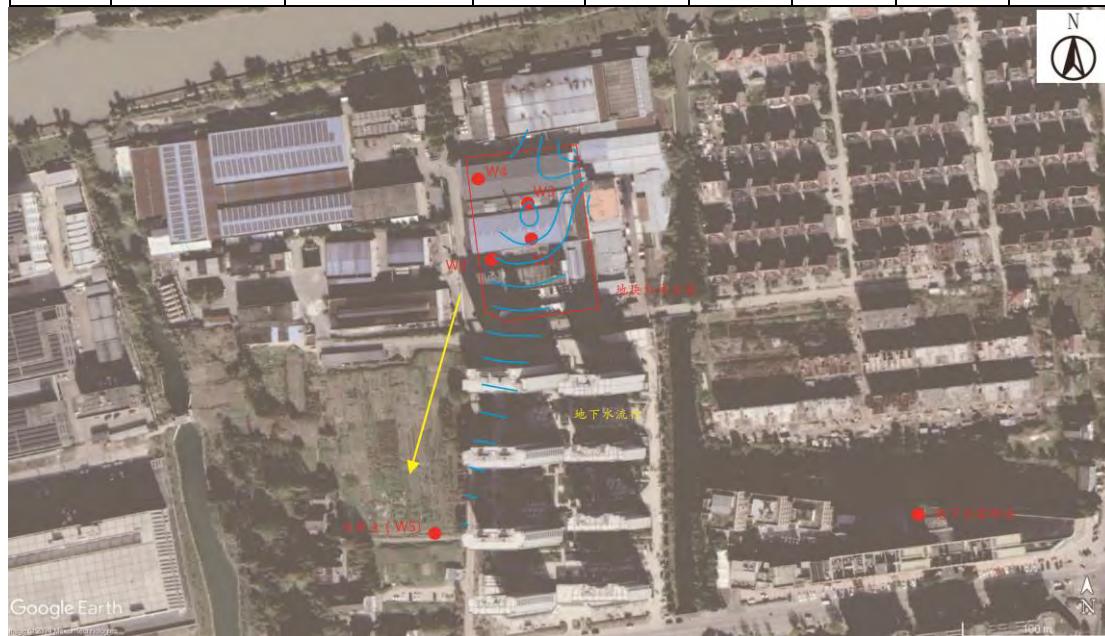
图 6-1 监测期间地下水流向示意图

W3	30°29'38.30"	120°36'2.03"	12.360	1.70	0.3	1.40	10.960	1.741
W4	30°29'38.87"	120°36'0.64"	12.370	2.10	0.2	1.90	10.470	1.252
W5	30°29'31.16"	120°35'59.47"	11.735	1.70	0.4	1.30	9.385	0.168
