海宁市丁桥镇 2025 年宝胜园村民建房项目  
(丁桥 2505) 地块  
土壤污染状况初步调查报告

委托单位：海宁市丁桥镇保胜股份经济合作社

编制单位：嘉兴优创环境科技有限公司

二〇二五年六月

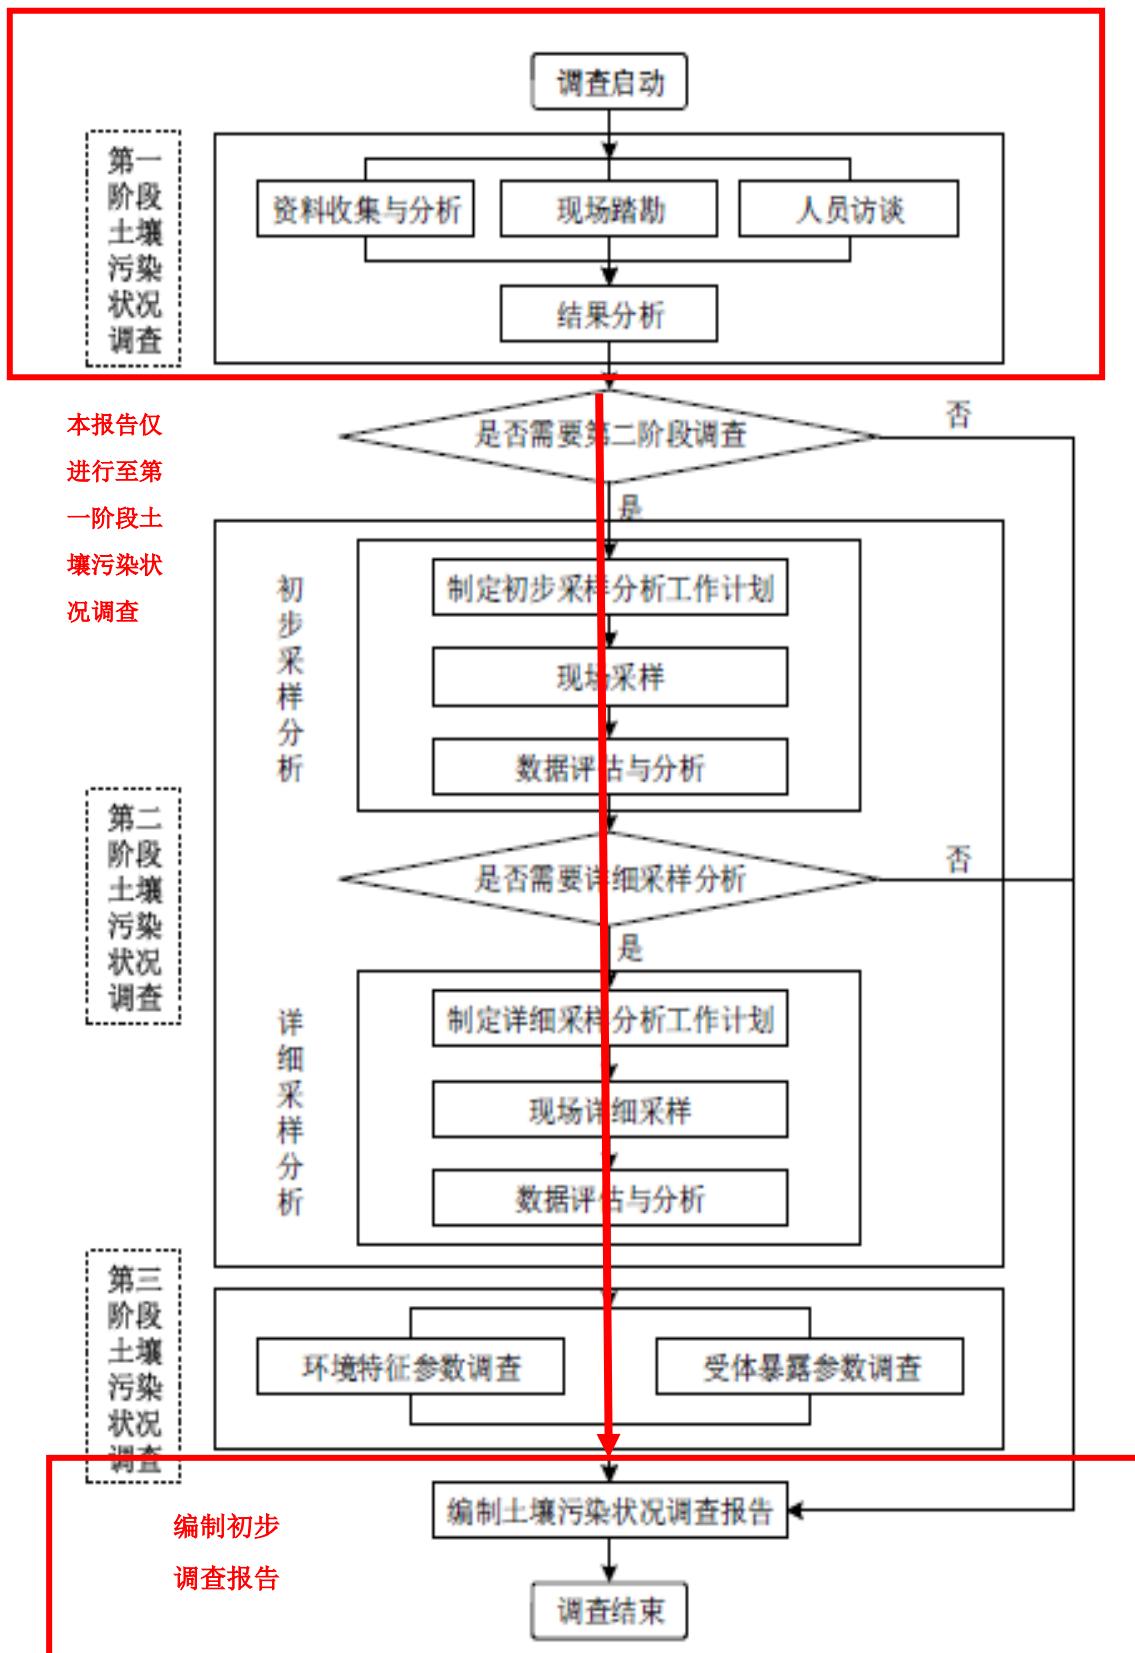
图 2.1-1 土壤污染状况调查的工作内容和程序

根据《建设用地土壤污染状况调查技术导则》(HJ 25.1-2019)，地块环境调查一般可分为三个阶段，调查的工作程序如图 2.1-1 所示。

按照中华人民共和国生态环境部发布的《建设用地土壤污染状况调查技术导则》(HJ 25.1-2019) 场地环境调查的内容和程序见图 2-1。红色框线范围内的内容为本次报告涵盖的内容。本阶段调查主要是收集地块历史和现状生产及地块产污的相关资料，查阅有关文献，对相关人员进行访谈，了解可能存在的污染种类、污染途径、污染区域，再经过现场踏勘进行污染识别。本次调查为建设用地土壤污染状况调查中的第一阶段初步分析。

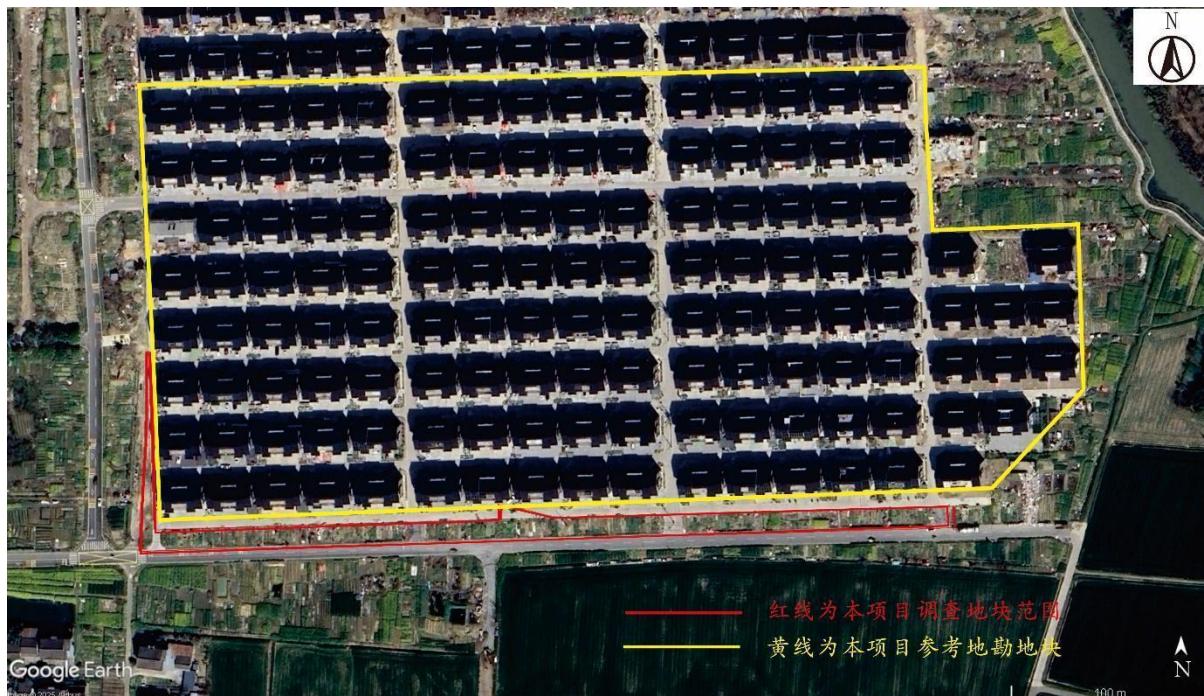
图 3.1-2 引用地勘报告的勘探范围与本地块位置关系图

本地块目前没有地质勘察报告，为了解区域水文地质情况，本次调查引用紧邻本地块北侧的《海宁市丁桥镇宝胜园一期工程岩土工程勘察报告》，参考地勘报告所在地块与本地块的位置见图 3.1-2，参考地块与本地块紧邻。地块参考地勘平面布置图见图 3.1-3，地基土相关设计参数见表 3.1-1，典型工程地质剖面图如图 3.1-4、图 3.1-5。

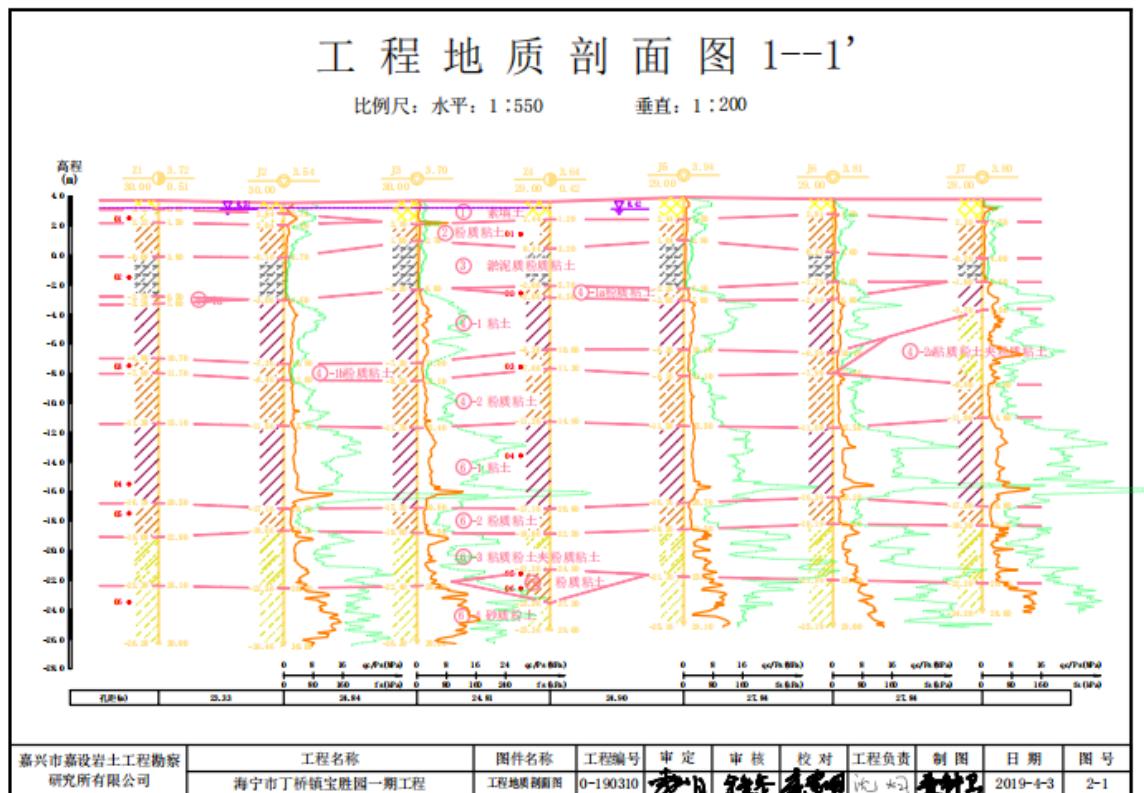
图 3.1-4 典型工程地质剖面图

本次勘察查明，在钻探所达深度范围内属第四系沉积土，根据土层的分布特征、成因年代、物理力学性质，场地地层可分为 6 大层 16 亚层，层序如下：

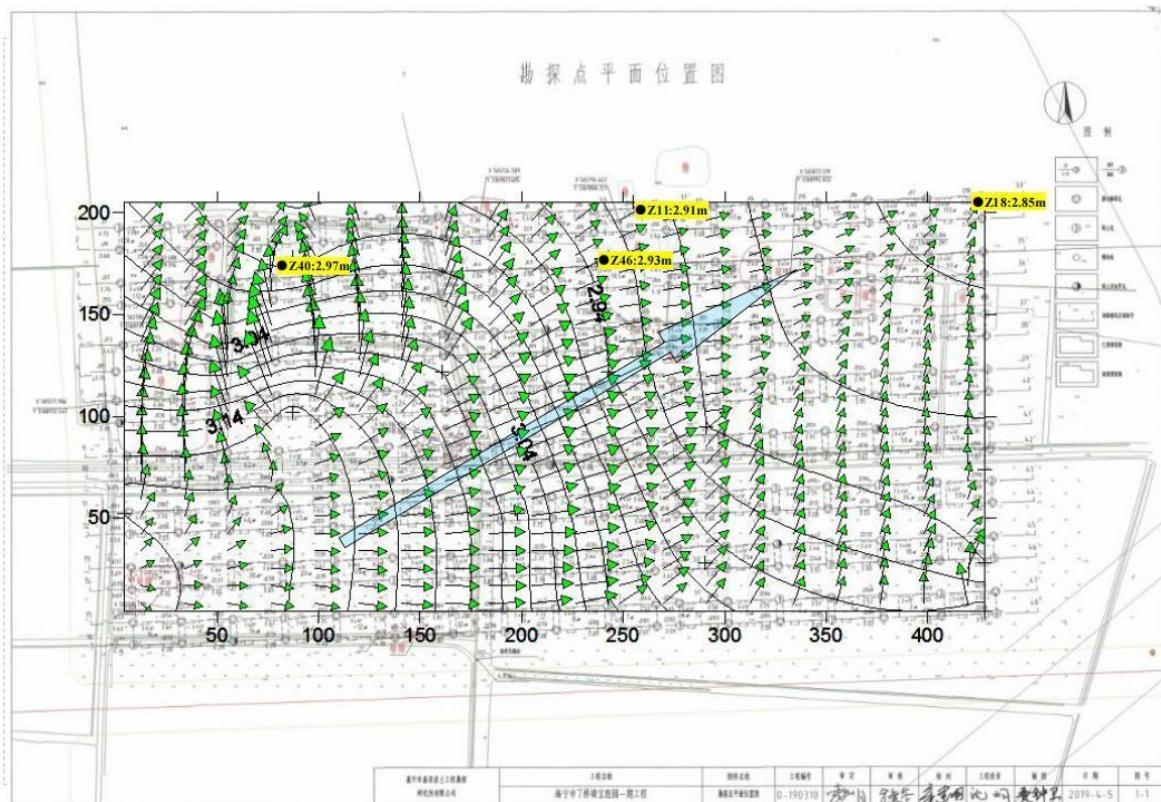
图 3.1-5 地勘地下水流向示意图

本地块距离地勘参考地块位置紧邻，地块间无河流分割，同处于同一区域，所在区域周边水文地质基本相同，根据地勘资料可知，地块所在区域地勘勘测期间地下水整体流向主要为自西南向东北。本地块东侧、北侧为河流（横河港、丁国狮港），且距离较近，参考地勘地块地下水流向，同时根据经验河道边水位相对陆地内低，通常陆地内地下水会流向靠河岸位置，本地块内地下水流向整体为自西向东。

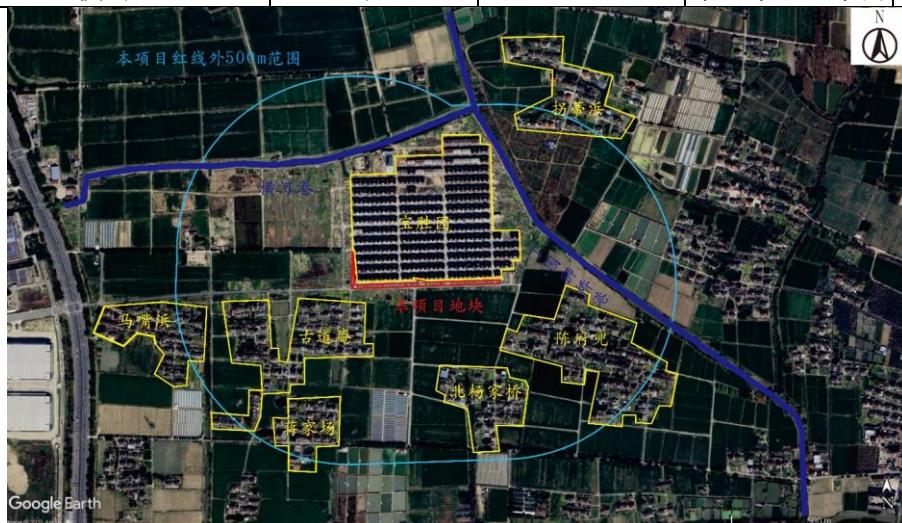
**图 3.2-1 地块周边环境现状图**

各敏感目标分布情况见表 3.2-1 和图 3.2-1（地块周边环境现状图）所示，主要为本地块周边 500m 范围内的居民区、河流等。

序号	敏感目标名称	功能	规模	相对方位	距地块边界最近距离/m
1	陈府兜	居住	60 户	东南	130
2	北杨家桥	居住	25 户	东南	230
3	蒋家场	居住	15 户	西南	300
4	古道庵	居住	40 户	西南	40
5	马嘴浜	居住	10 户	西南	400
6	宝胜园	居住	500 户	北	紧邻
7	拐蒂浜	居住	15 户	东北	440
8	丁园狮桥港	河流	/	北、西北	180
9	横河港	河流	/	东、东北、东南	250

根据现场踏勘，地块东侧至空地，再往东为农田，地块南侧至和平路，再往南为农田，地块西侧至空地，再往西为红旗路，地块北侧为宝胜园。地块周边 500m 范围内无企业，主要为农田、农户和河流，具体见图 3.2-1。

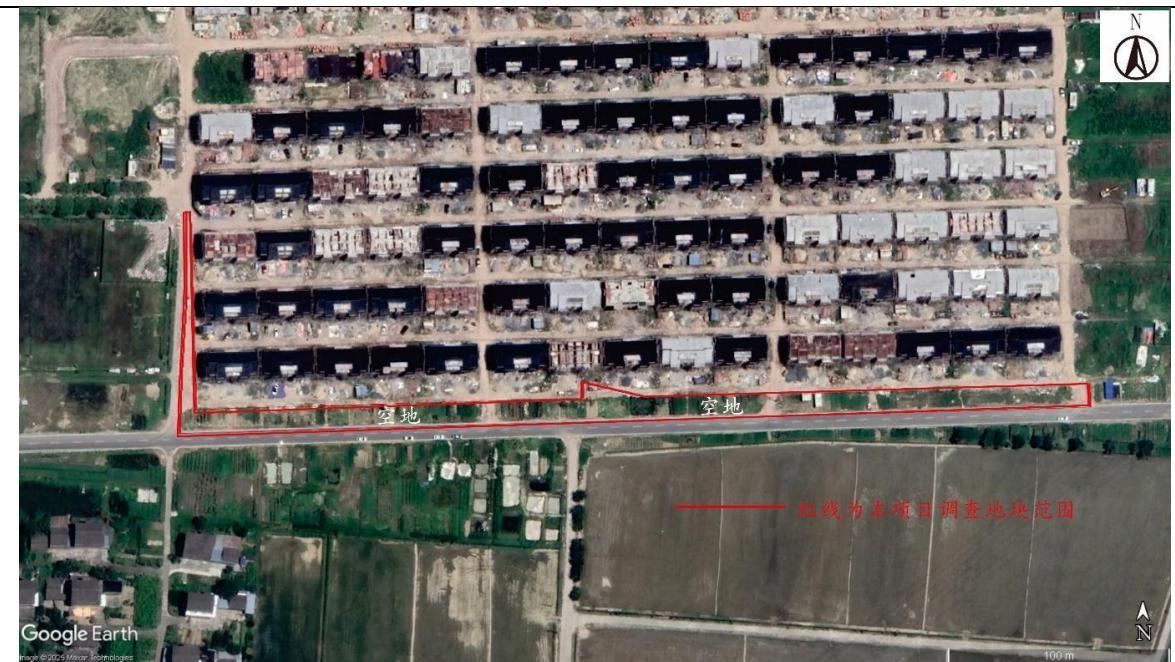
2020 年历史影像图

根据 2020 年 Google Earth 影像和访谈可知，地块已平整为空地。

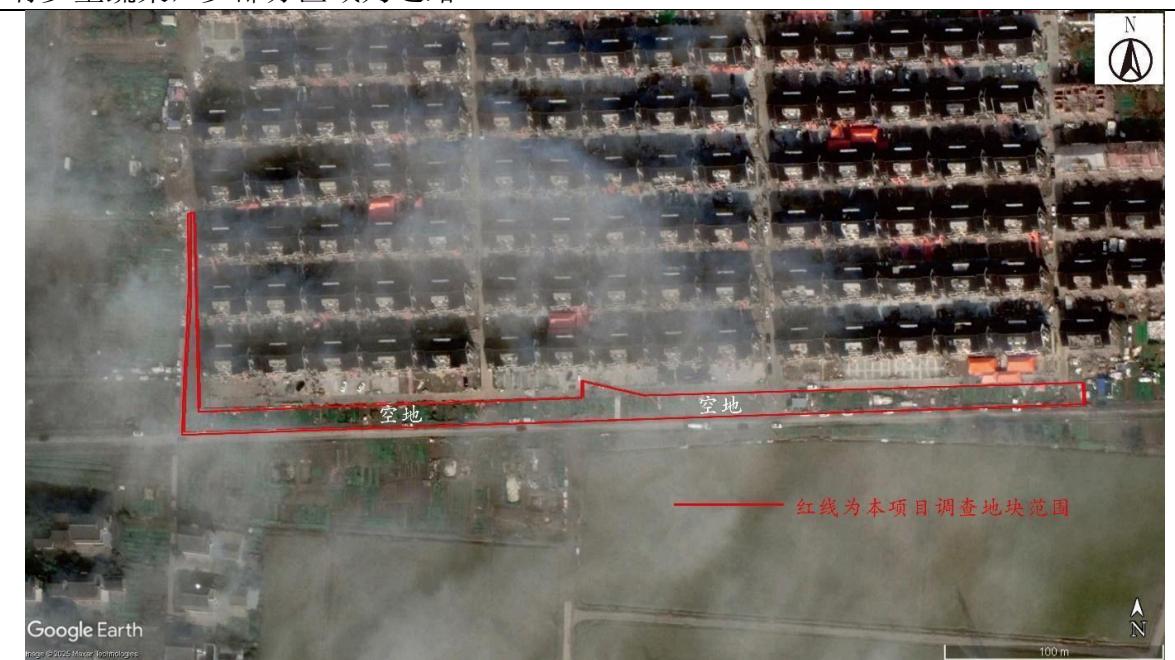
2021 年历史影像图

根据 2021 年 Google Earth 影像和访谈可知，地块内依旧为空地，部分区域种植有少量蔬菜，少部分区域为道路。

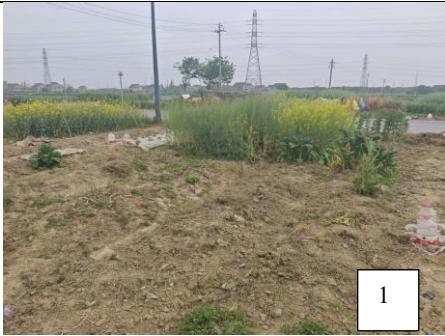
<span style="position: absolute; left: 45%; top: 24%; width: 15px; height: 15px; background-color: white; border: 1px solid black; display: flex; align-items: center; justify-content: center;">1</span>

<span style="position: absolute; left: 80%; top: 39%; width: 15px; height: 15px; background-color: white; border: 1px solid black; display: flex; align-items: center; justify-content: center;">4</span>				
现场具体情况描述	1 为地块东南角，现状为空地，种植有少量蔬菜等。2 为地块西南角，现状为空地，种植有少量蔬菜等。3 为地块中部，现状为水泥硬化道路，4 为地块西北角，现状为空地，种植有少量蔬菜等。

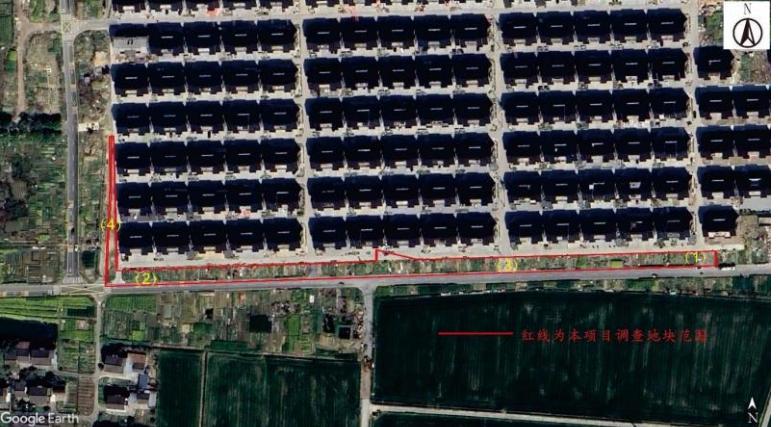
现场照片对应位置

<p style="text-align: center;">Google Earth</p> <p style="text-align: right;">红线为本项目调查地块范围</p>					
现场总体情况描述	目前地块内原有农田已平整，现状为空地，种植有少量蔬菜，地块少部分为水泥硬化道路，地块内未发现垃圾倾倒、推土、外填土、污染、硬化等非正常使用特征，现场未发现明显污染区域。地势较为平坦，地块内无水体。现场无植被抑制生长现象。					
现场位置	地块红线范围外					
现场照片

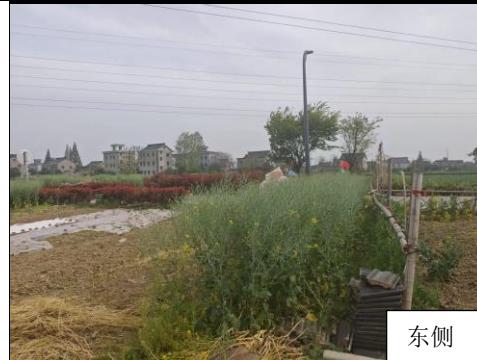
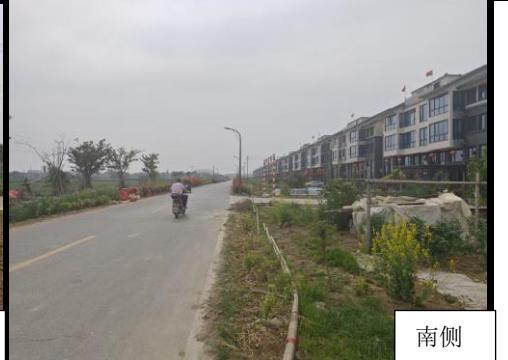
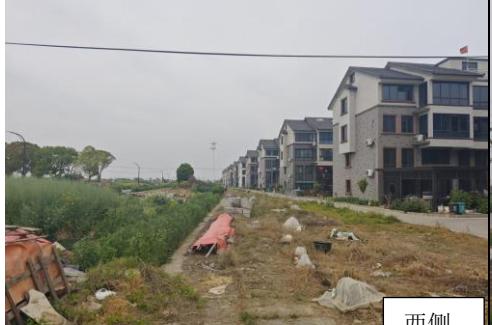
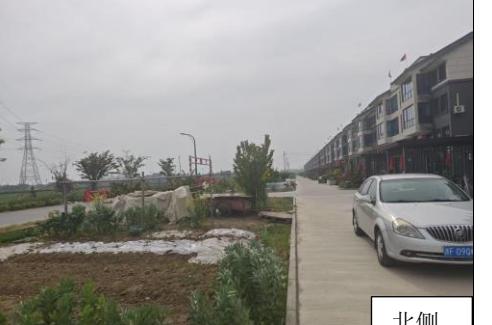
现场情况描述	本地块东侧为空地；南侧紧邻和平路；西侧为空地；北侧为宝胜园。

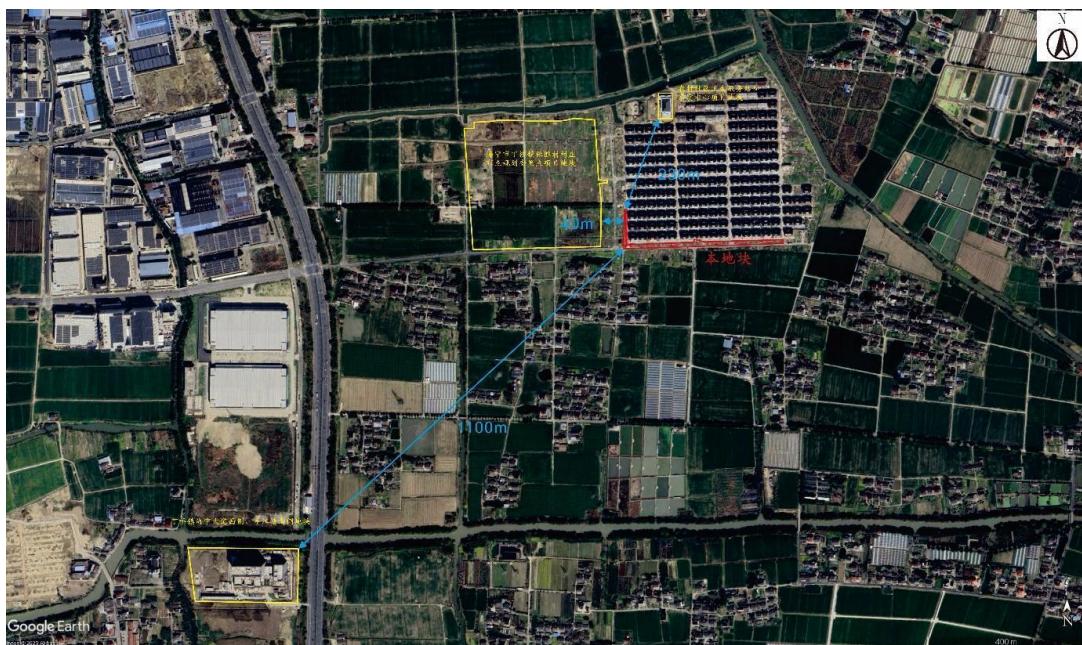
图 3.4-1 引用地块与本地块位置关系图

(3) 本次调查同时引用项目地块周边区域地块土壤调查。2022 年 4 月编制的《海宁市丁桥镇海宁大道西侧、辛江塘南侧地块土壤污染状况初步调查报告》，该地块位于本项目西南侧约 1100m 处，海宁市丁桥镇海宁大道西侧、辛江塘南侧地块面积约 29360m<sup>2</sup>，地块原为农用地，地块内主要为农田，现状为空地。根据土壤监测结果可知，45 项基本因子和六六六、DDT 所有污染因子均低于《土壤环境质量建设用地土壤污染风险管控标准（试行）》(GB36600—2018)中建设用地第一类用地土壤污染风险筛选值。

选值相关要求；根据地下水监测结果可知，所有污染因子均低于《地下水质量标准》(GB/T14848-2017)中的 IV 类标准限值要求，地块环境质量能够满足第一类用地标准的使用要求。2023 年 5 月编制的《海宁市丁桥镇保胜村农村社区卫生服务站和家宴中心项目地块土壤污染状况初步调查报告》，该地块位于本地块北侧 230 米，地块面积 2967m<sup>2</sup>，地块原有地性质为农田，现状为在建社区卫生服务站和家宴中心，根据调查结果，地块满足第一类用地开发要求。2024 年 4 月编制的《海宁市丁桥镇保胜村村庄布点规划安置点项目地块土壤污染状况初步调查报告》，该地块位于本地块西侧 40 米，地块面积 107500m<sup>2</sup>，地块原有地性质为农用地，地块现状主要为农田、道路、空地，根据调查结果，地块满足第一类用地开发要求。

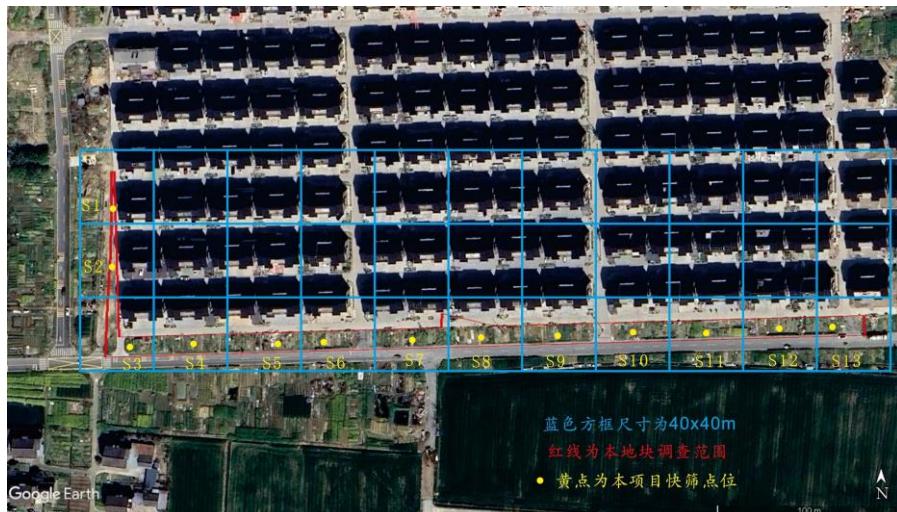
图 5.8-1 快筛监测点位图

采样点名称	经度 (E)	纬度 (N)	调查项目
S1	120° 41'00.95"	30° 26'16.69"	土壤快筛
S2	120° 41'00.92"	30° 26'15.88"	土壤快筛
S3	120° 41'01.73"	30° 26'14.29"	土壤快筛
S4	120° 41'02.58"	30° 26'14.30"	土壤快筛
S5	120° 41'04.24"	30° 26'14.39"	土壤快筛
S6	120° 41'05.47"	30° 26'14.37"	土壤快筛
S7	120° 41'07.12"	30° 26'14.42"	土壤快筛
S8	120° 41'08.58"	30° 26'14.48"	土壤快筛
S9	120° 41'10.06"	30° 26'14.50"	土壤快筛
S10	120° 41'11.55"	30° 26'14.56"	土壤快筛
S11	120° 41'13.11"	30° 26'14.61"	土壤快筛
S12	120° 41'14.56"	30° 26'14.60"	土壤快筛
S13	120° 41'15.71"	30° 26'14.68"	土壤快筛
S14（对照点）	120° 41'21.39"	30° 26'18.71"	土壤快筛

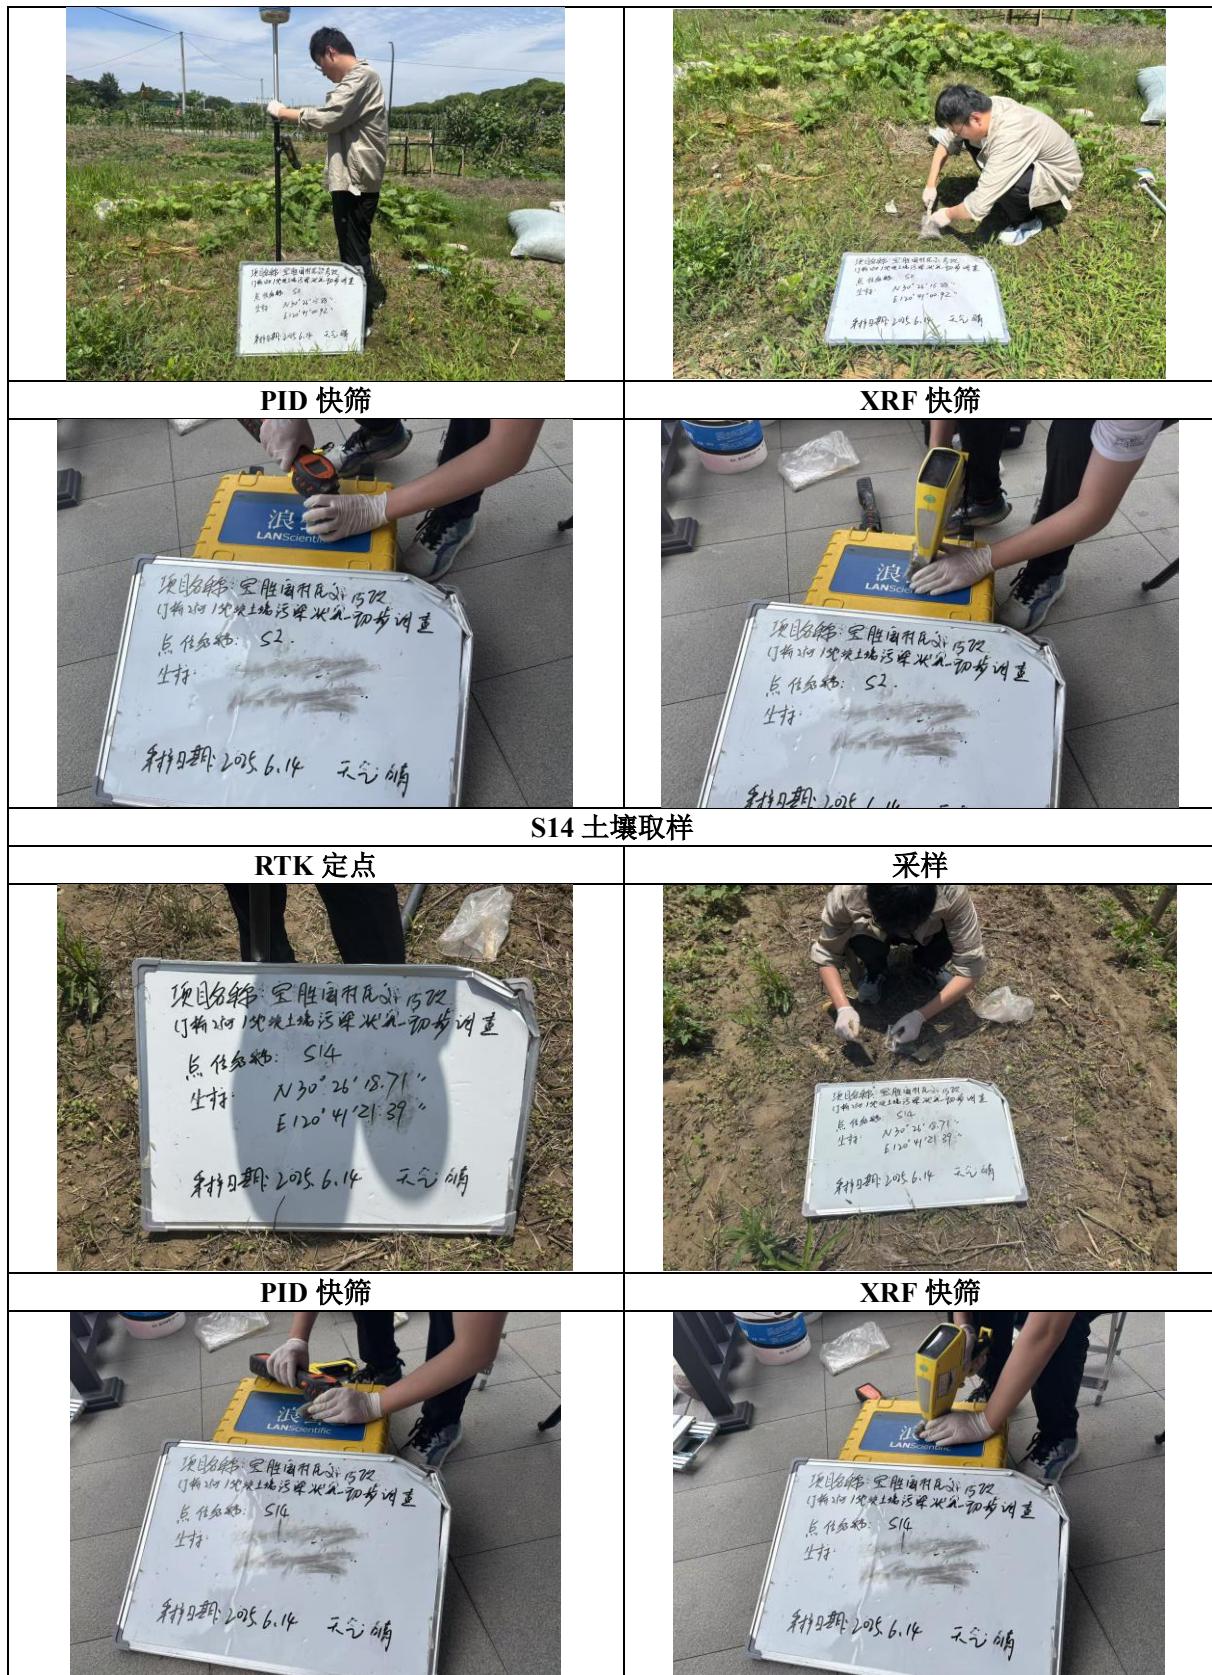
**表 5.8-3 本项目现场土壤采样照片**

S1 土壤取样	
RTK 定点	采样
PID 快筛	XRF 快筛
S2 土壤取样	
RTK 定点	采样

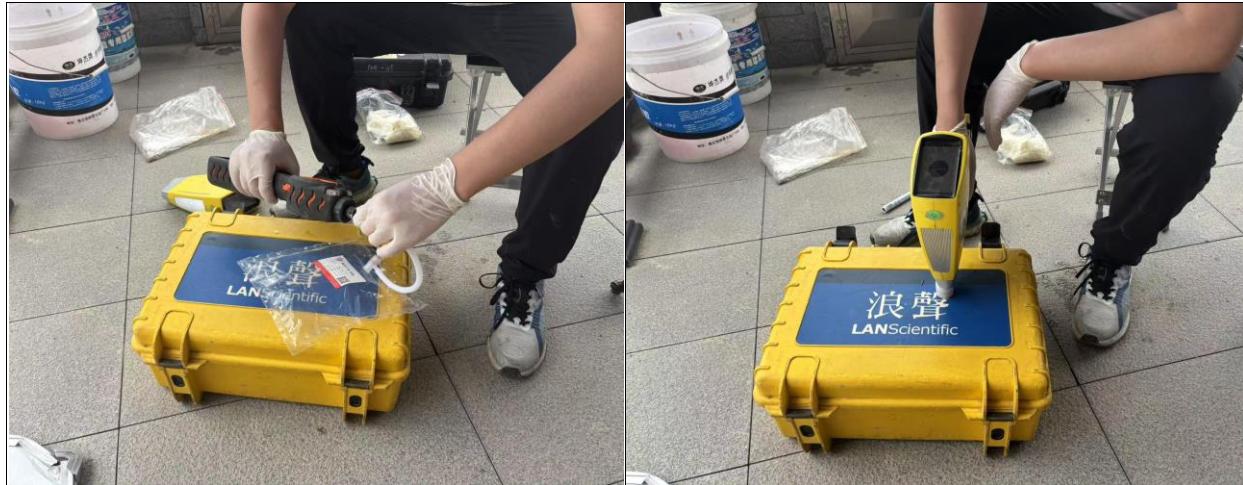
图 5.8-3 PID、XRF 校准

现场快速检测土壤中 VOCs 时，用采样铲在 VOCs 取样相同位置采集土壤置于聚乙烯自封袋中，自封袋中土壤样品体积占 1/2~2/3 自封袋体积。取样后，自封袋置于背光处，避免阳光直晒取样后在 30min 内完成快速检测。检测时，将土样尽量揉碎，放置 10min 后摇晃或振荡自封袋约 30s，静置 2min 后将 PID 探头放入自封袋顶空 1/2 处，

紧闭自封袋，记录最高读数。XRF 查时尽量将样品摊平，扫描 45 秒后记录读数并做好相应的记录。
