嘉兴市经开区城南街道翠柳路东、横二路 北地块土壤污染状况初步调查报告

委托单位：嘉兴经济技术开发区建设投资集团有限公司

编制单位：嘉兴优创环境科技有限公司

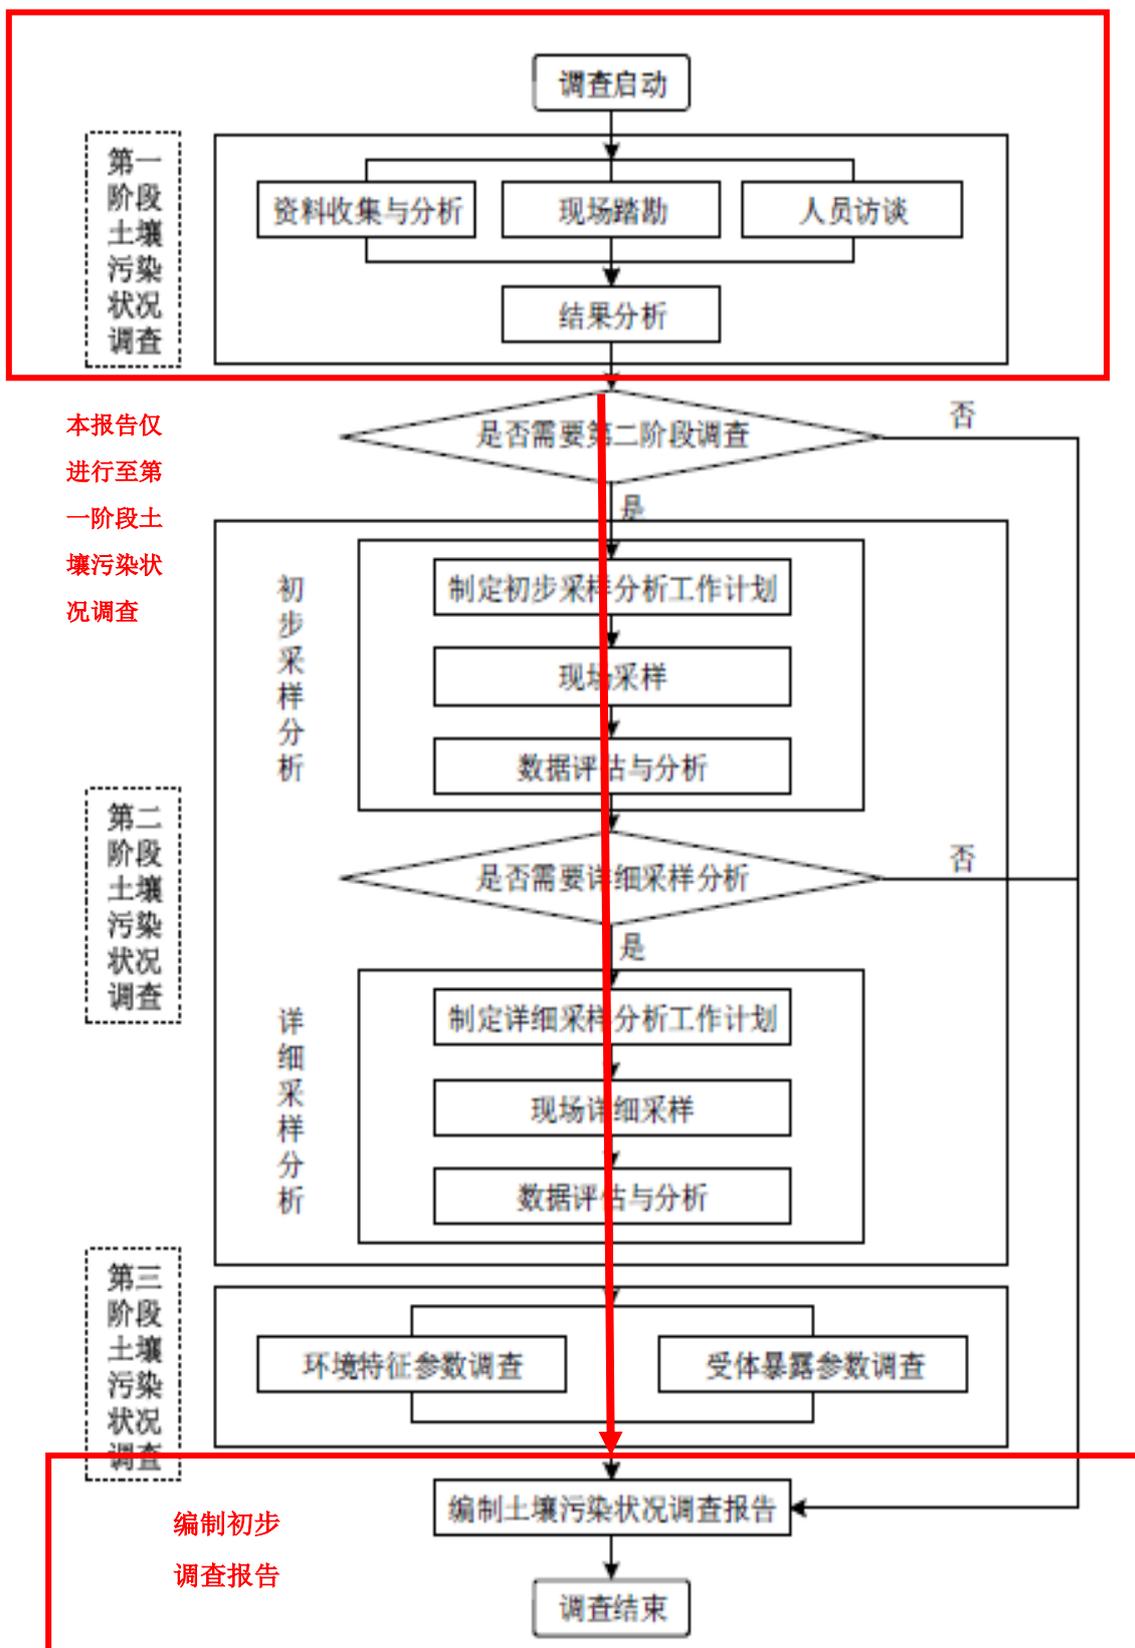
图 2.1-1 土壤污染状况调查的工作内容和程序

根据《建设用地土壤污染状况调查技术导则》（HJ 25.1-2019），地块环境调查一般可分为三个阶段，调查的工作程序如图 2.1-1 所示。

按照中华人民共和国生态环境部发布的《建设用地土壤污染状况调查技术导则》（HJ 25.1-2019）场地环境调查的内容和程序见图 2.1-1。红色框线范围内的内容为本次报告涵盖的内容。本阶段调查主要是收集地块历史和现状生产及地块产污的相关资料，查阅有关文献，对相关人员进行访谈，了解可能存在的污染种类、污染途径、污

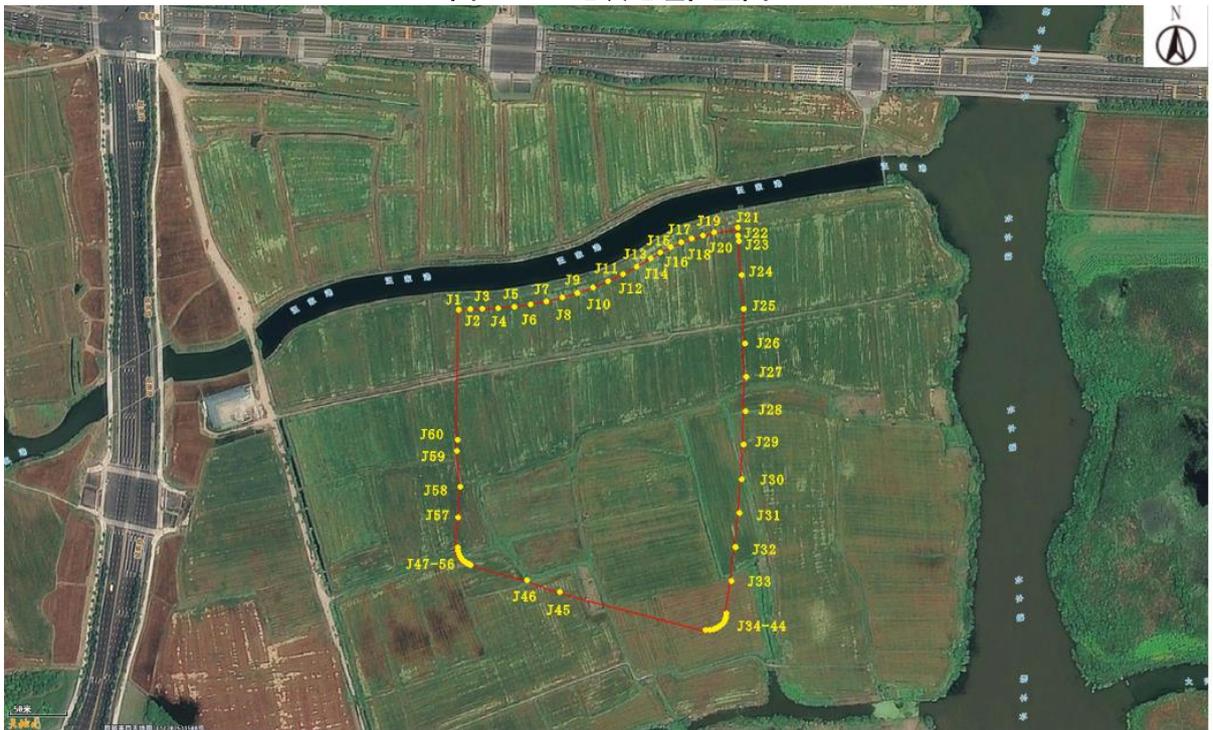
图 2.2-4 嘉兴市经开区城南街道翠柳路东、横二路北地块拐点图

本次土壤污染状况初步调查的对象主要为该地块内的土壤和地下水。本次调查范围具体地块位置如图 2.2-1~2.2-3，地块范围图及拐点坐标如图 2.2-4 和表 2.2-1，地块红线图见图 2.2-5（红线图为嘉兴市姚家荡高中新建工程红线图，红线图包括汪家港南侧和北侧两块不相连地块，本项目即为南侧地块，即图 2.2-5 中标黄线范围）。

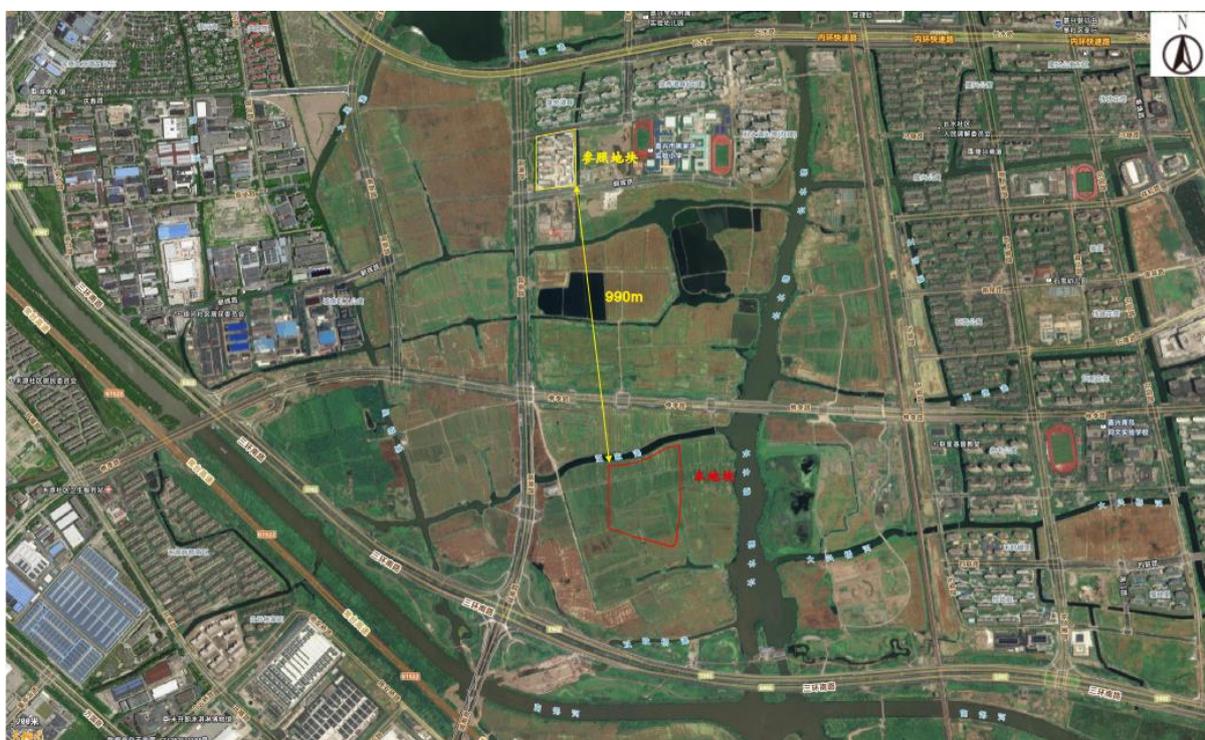
图 3.1-2 引用地勘报告的勘探范围与本地块位置关系图

本地块目前没有地质勘察报告，为了解区域水文地质情况，本次调查引用本地块西北侧的《经开区振业路南、城南路绿化带东地块项目岩土工程详细勘察报告》（工程编号：202KC-A-036，嘉兴市嘉设岩土工程勘察研究所有限公司，2023年3月编制）作为参考依据，具体位置见下图3.1-2。根据《浙江省地质图》显示两地同属一个地层单元，岩土构成具有高度相似性；同时《浙江省主要褶皱、断裂构造分布图》证实两地均位于嘉兴—嘉善断裂带范围内，区域地质构造背景一致。虽存在990m的距离差异，但在区域地质条件稳定且无显著地形突变的情况下，该详勘报告提供的土层分层、物理力学参数等数据对本项目具有重要的参考价值，符合岩土工程勘察规范中关于邻近场地资料利用的相关要求。

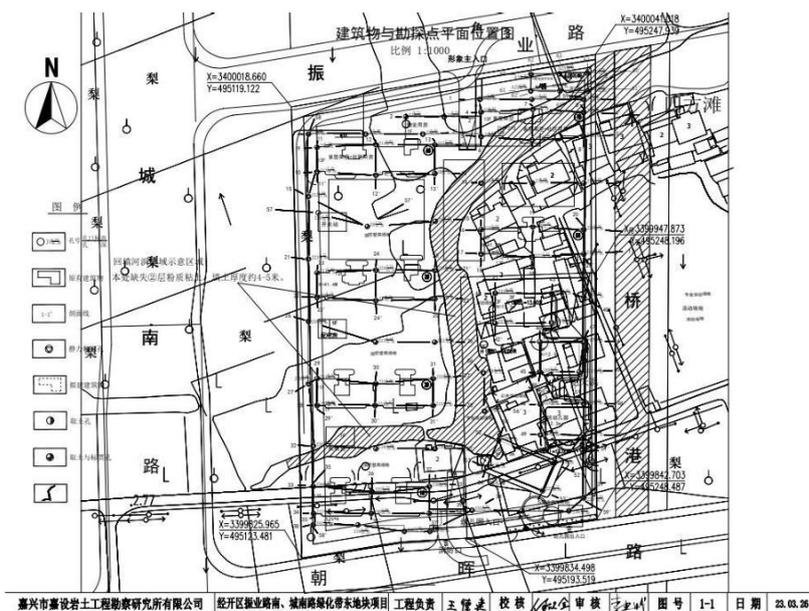
图 3.1-3 勘探点平面位置图

地勘地块平面布置图见图 3.1-3，典型工程地质剖面图见图 3.1-4，典型钻孔柱状图见图 3.1-5。

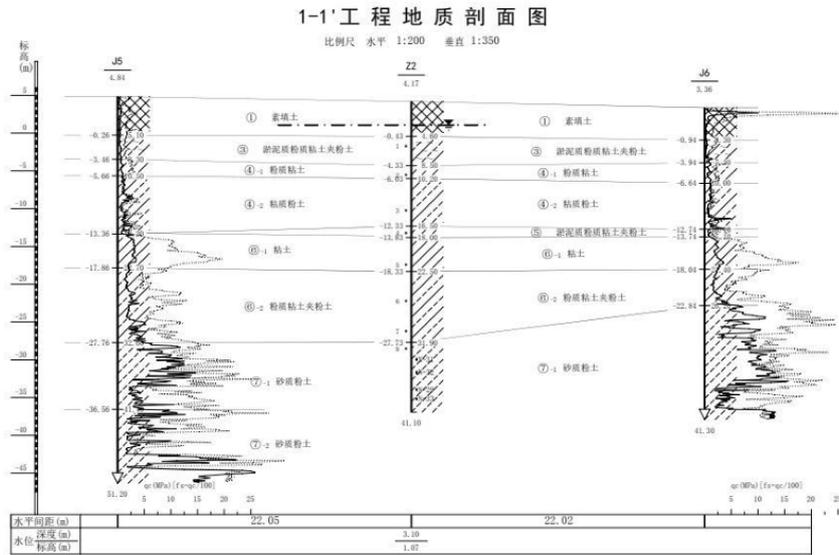
图 3.1-4 典型工程地质剖面图

根据勘探孔野外编录资料、静力触探曲线及标准贯入试验成果，结合土工试验成果，按岩土单元层成因时代、埋藏条件、岩性特征及其物理力学性质的差异等，将勘探深度以浅土体划分为7个岩土工程单元层，细分为12个岩土工程单元亚层。

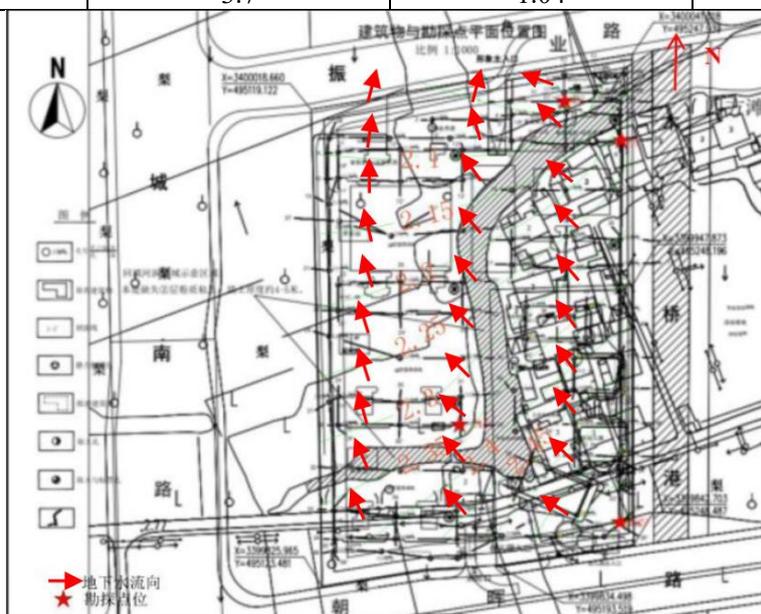
图 3.1-6 地勘地下水流向

勘察期间,钻孔稳定水位埋深在 1.5~7.0m 之间,标高在 1.00~1.09m 之间。潜水水位变化主要受控于大气降水垂直渗入补给,以及微地貌的控制,与附近河流有一定的水力联系,潜水水位年变化幅度在 0.5~1.0m 之间。

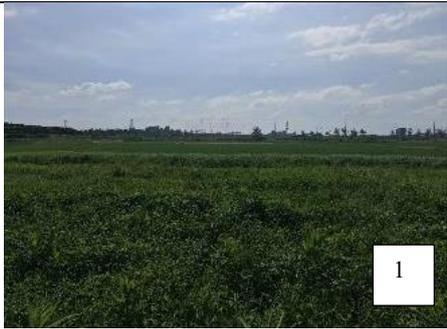
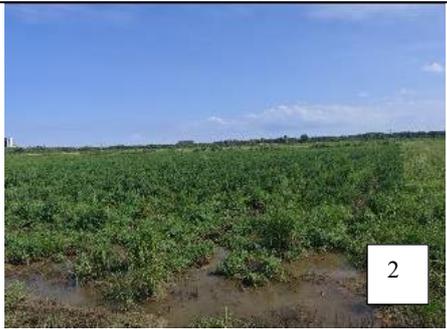
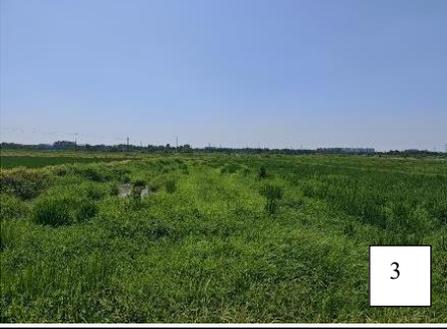
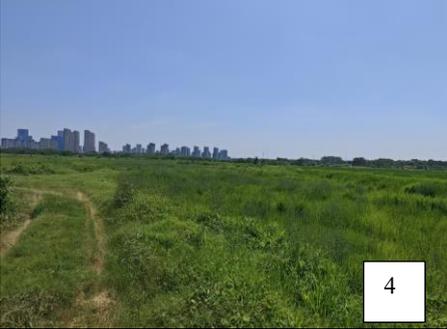
现场具体情况描述	1 为地块西侧，现状为农田，因地块拟征收荒废，农田内以杂草为主。2 为地块中部，现状为农田，因地块拟征收荒废，农田内以杂草为主。3 为地块东侧，现状为农田，因地块拟征收荒废，农田内以杂草为主。4 为地块东北角，现状为农田，因地块拟征收荒废，农田内以杂草为主。	
现场照片对应位置

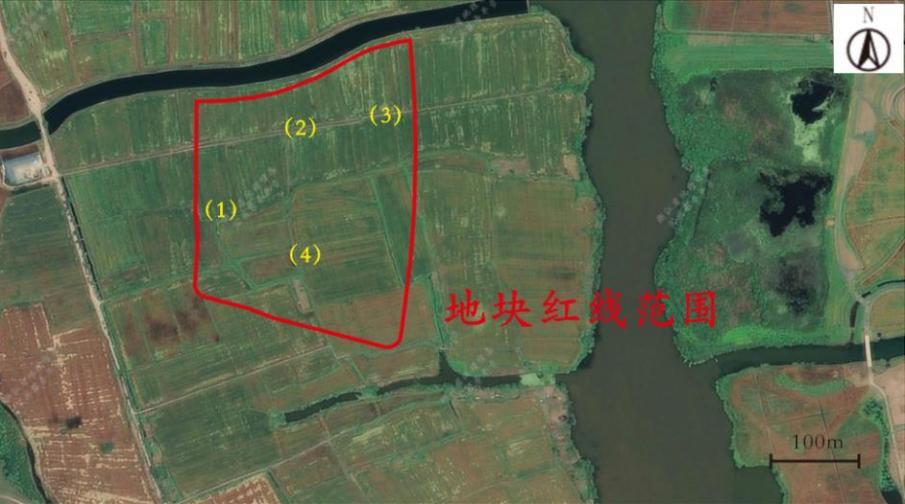
现场总体情况描述	目前地块内农田因地块拟征收荒废，农田内以杂草为主，地块内未发现垃圾倾倒、推土、外填土、污染、硬化等非正常使用特征，现场未发现明显污染区域。地势较为平坦，地块内无水体。现场无植被抑制生长现象。	
现场位置	地块红线范围外	
现场照片

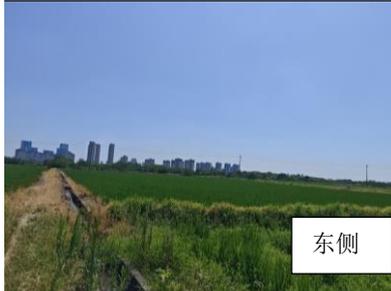
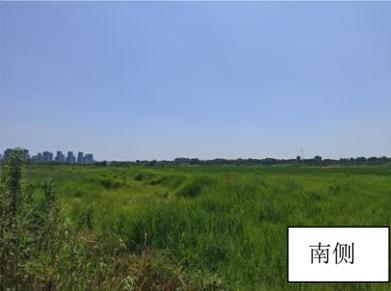
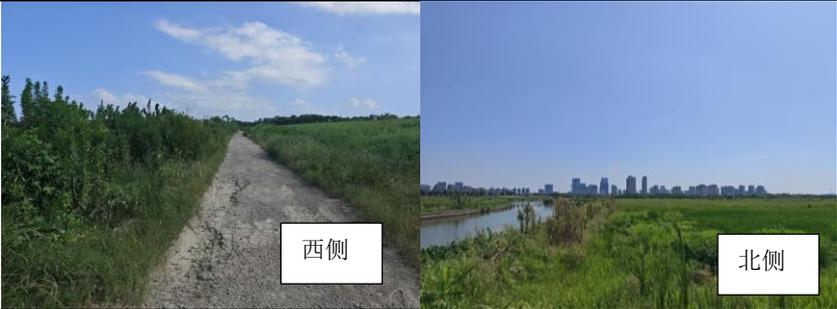
现场情况描述	本地块东侧为农田；南侧为农田；西侧为农田；北侧为汪家港。

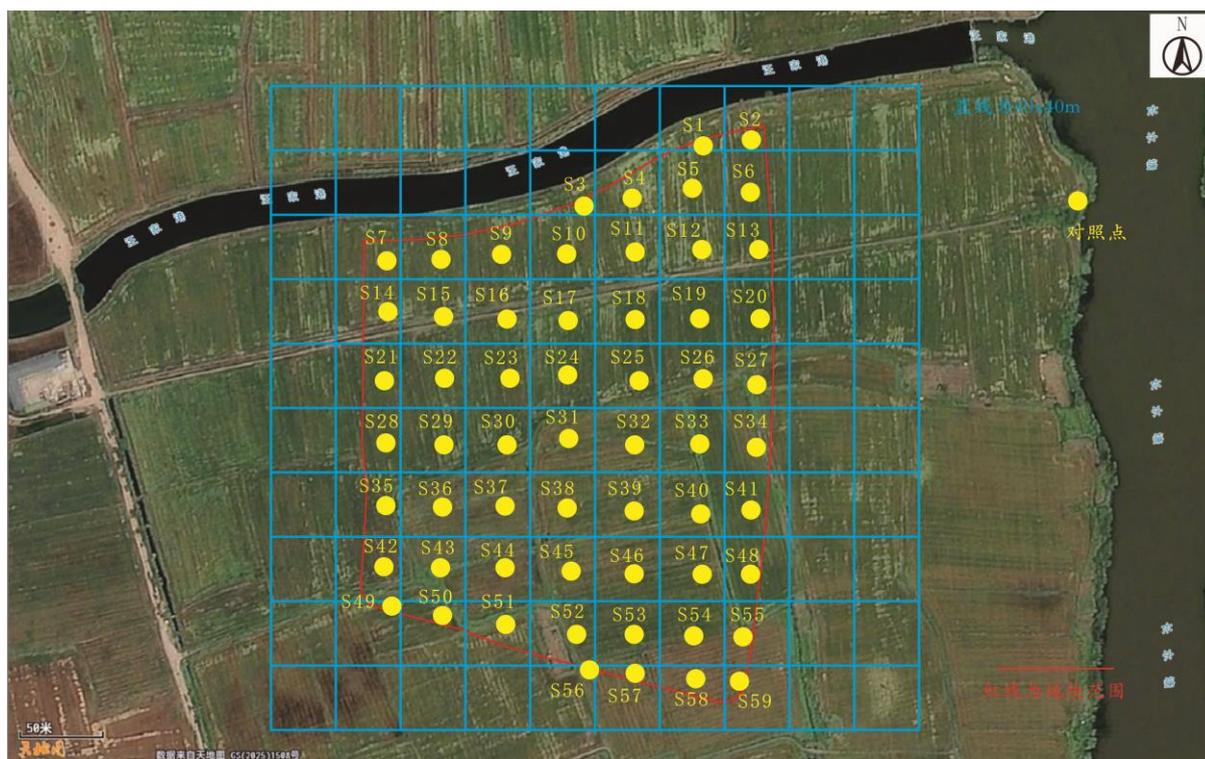
图 5.8-1 快筛监测点位和对照点位图

S15	120.735586	30.709972	土壤快筛
S16	120.735871	30.709807	土壤快筛
S17	120.736442	30.709886	土壤快筛
S18	120.736948	30.709800	土壤快筛
S19	120.737108	30.709837	土壤快筛
S20	120.737571	30.709676	土壤快筛
S21	120.735363	30.709550	土壤快筛
S22	120.735674	30.709572	土壤快筛
S23	120.735922	30.709503	土壤快筛
S24	120.736492	30.709513	土壤快筛
S25	120.736971	30.709473	土壤快筛
S26	120.737121	30.709520	土壤快筛
S27	120.737587	30.709376	土壤快筛
S28	120.735433	30.709134	土壤快筛
S29	120.735745	30.709210	土壤快筛
S30	120.736022	30.709116	土壤快筛
S31	120.736557	30.709169	土壤快筛
S32	120.736795	30.709062	土壤快筛
S33	120.737206	30.709158	土壤快筛
S34	120.737573	30.709023	土壤快筛
S35	120.735499	30.708716	土壤快筛
S36	120.735744	30.708722	土壤快筛
S37	120.736090	30.708714	土壤快筛
S38	120.736613	30.708732	土壤快筛
S39	120.736942	30.708750	土壤快筛
S40	120.737166	30.708734	土壤快筛
S41	120.737533	30.708681	土壤快筛
S42	120.735516	30.708455	土壤快筛
S43	120.735709	30.708396	土壤快筛
S44	120.736124	30.708480	土壤快筛
S45	120.736557	30.709169	土壤快筛
S46	120.736860	30.708333	土壤快筛

S47	120.737143	30.708370	土壤快筛
S48	120.737549	30.708373	土壤快筛
S49	120.735257	30.708200	土壤快筛
S50	120.735740	30.708184	土壤快筛
S51	120.736105	30.708094	土壤快筛
S52	120.736602	30.708002	土壤快筛
S53	120.736825	30.708068	土壤快筛
S54	120.737170	30.707962	土壤快筛
S55	120.737475	30.708019	土壤快筛
S56	120.736601	30.707888	土壤快筛
S57	120.736807	30.707777	土壤快筛
S58	120.737199	30.707787	土壤快筛
S59	120.737415	30.707740	土壤快筛
对照点	120.739558	30.710355	土壤快筛

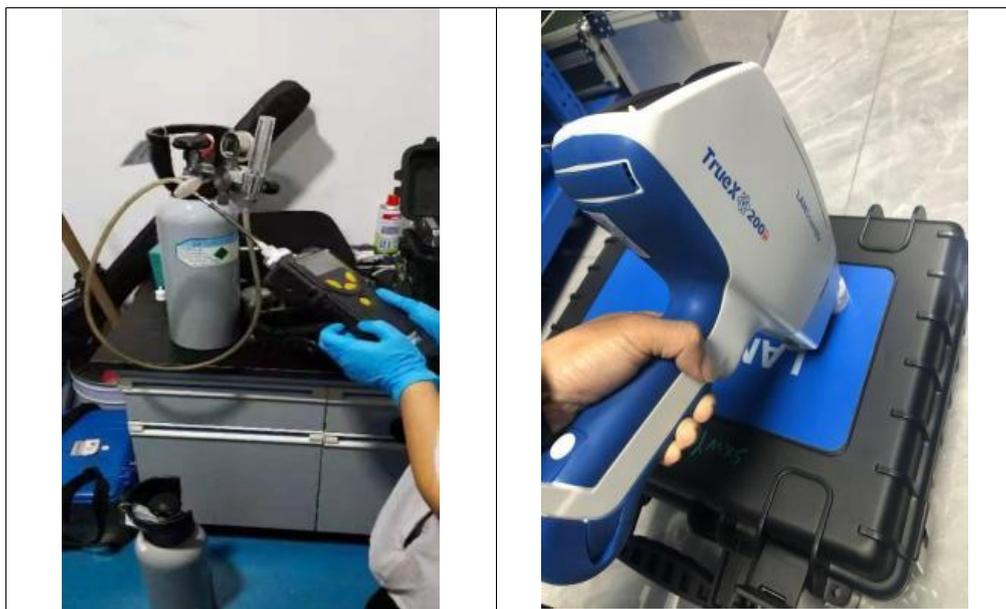
图 5.8-2 PID、XRF 校准

采样/现场检测人员应检查仪器设备性能规格、电池电量、计量检定或校准有效期等情况，按要求领用仪器设备并做好记录。采样/现场检测人员携带的设备配备专用的设备箱，仪器设备在运输途中做好防震、防尘、防潮等工作，对特殊的设备(如PID、XRF等)应倍加小心。其中PID仪器采样前后均通过标准气体校准，XRF则通过标准

样品校准来确保仪器正常使用并准确有效。
